FICHA DE INVENTARIO Y VALORACIÓN DE BIENES CULTURALES INMUEBLES

1.1. Nombre del Bien	Edificio Vergara	1.2. Otros nombres	N.A.
1.3. Pertenece a valoración colectiva	No	1.4. Nombre	N.A.

3.1. Departamento	Bogotá	3.2. Municipio	Bogotá D.C.
3.3. Nomenclatura	CL 13 9 50	3.4. Nomenclatura antigua	Av JIMENEZ DE QUESADA No. 9-50/54/58
3.5. Barrio	Veracruz	3.6. Código Barrio	003109
3.7. Dentro de sector urbano histórico	Si	3.8. Nombre sector urbano	Sector Urbano Antiguo
3.9. No. de manzana	005	3.10. No. de predio	004
3.11. CHIP	Varios	3.12. Localidad	Santa Fé
3.13. Dentro de perímetro urbano	Si	3.14. UPZ	93
3.15. Nombre UPZ	Las Nieves

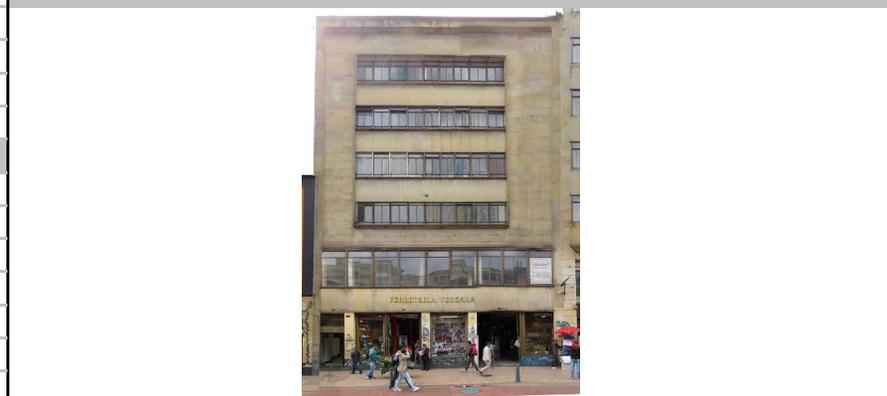
9. FOTOGRAFÍA DEL INMUEBLE

Inmueble de 6 pisos, paramentado en un predio medianero cuyas dimensiones son: 13, 5m sobre la Calle 13 por 35,2 m de fondo, dado una proporción de 1: 2.6 aproximadamente; el volumen ocupa la totalidad del predio, cuenta con 3 vacíos internos y un aislamiento en la parte posterior al lado oriente, sin ninguno comenzar desde el primer piso. En el primer nivel casi la totalidad del margen contra el perímetro frontal del predio está destinada a acceso, en el costado izquierdo se ubica una puerta de una hoja, el resto corresponden a tres vanos que comunican con un único espacio de planta libre. Este nivel es de doble altura, por lo cual en el punto en que gira el volumen se ubica una circulación vertical de un solo tramo que comunica con un mezzanine generado en la parte posterior. La puerta de acceso de la esquina izquierda, comunica con un pasillo que entrega a la escalera, al ascensor y a un área de depósito, posteriormente se ubica un acceso que da entrada a un espacio longitudinal que se desarrolla contra el costado occidental, este tiene una salida hacia el espacio de planta libre anteriormente señalado. Su sistema estructural es de pórticos en concreto, de sección cuadrada en la primera parte, columnas circulares en la parte del giro y perfilaría metálica en la parte posterior. La cubierta es a dos aguas, sin embargo en la parte posterior se ubica una única cubierta con una sola agua, aparentemente el material de acabado es teja de fibro-cemento con vigas canales perimetrales. La fachada corresponde a un único plano con una composición simétrica, cuenta con marcaciones sobre los bordes perimetrales del plano de fachada y con un perímetro entorno a los vanos horizontales de ventanas dispuestos en los últimos niveles, estos corresponde a bandas horizontales de ventanas separadas por su perfilaría metálica.
