1. DENOMINACIÓN

1.1. Nombre del Bien	CL 15 9 55	1.2. Otros nombres	N.A.
1.3. Pertenece a valoración colectiva	No	1.4. Nombre	N.A.

3.1. Departamento	Bogotá	3.2. Municipio	Bogotá D.C.
3.3. Nomenclatura	CL 15 9 55	3.4. Nomenclatura antigua	N.A.
3.5. Barrio	Veracruz	3.6. Código Barrio	003109
3.7. Dentro de sector urbano histórico	No	3.8. Nombre sector urbano	N.A.
3.9. No. de manzana	005	3.10. No. de predio	012
3.11. CHIP	AAA0031NCSY	3.12. Localidad	Santa Fé
3.13. Dentro de perímetro urbano	Si	3.14. UPZ	93
3.15. Nombre UPZ	Las Nieves

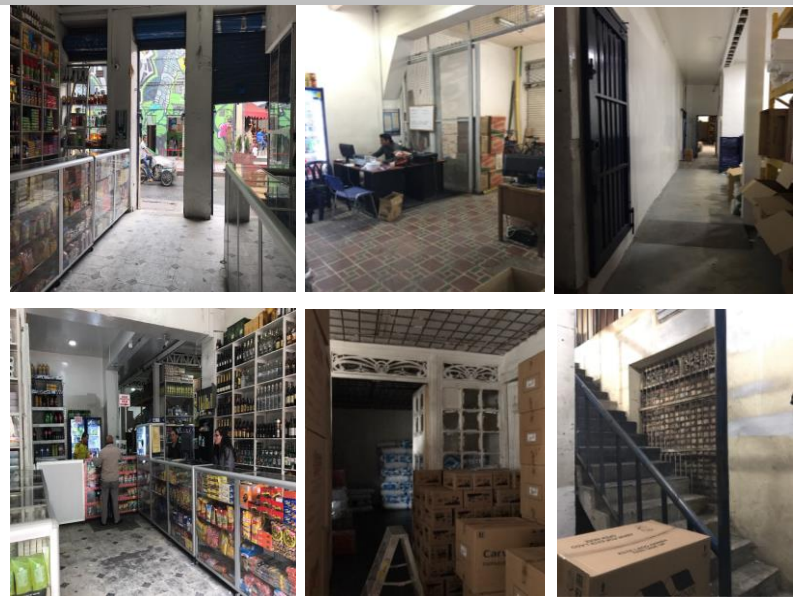
16. FOTOGRAFÍAS INTERIORES

Valor estético: A pesar de las fuertes modificaciones que tiene el inmueble se evidencian aún un rico nivel de acabados, con el uso de molduras y columnas nervadas en puntos estratégicos en espacios interiores. Sobre la fachada, se evidencia una intencionada demarcación de los vanos en el primer nivel, con el uso de uso de arquivadas a manera de moldurado y el uso de claves sobre los puntos centrales de los vanos con arco en la parte superior.

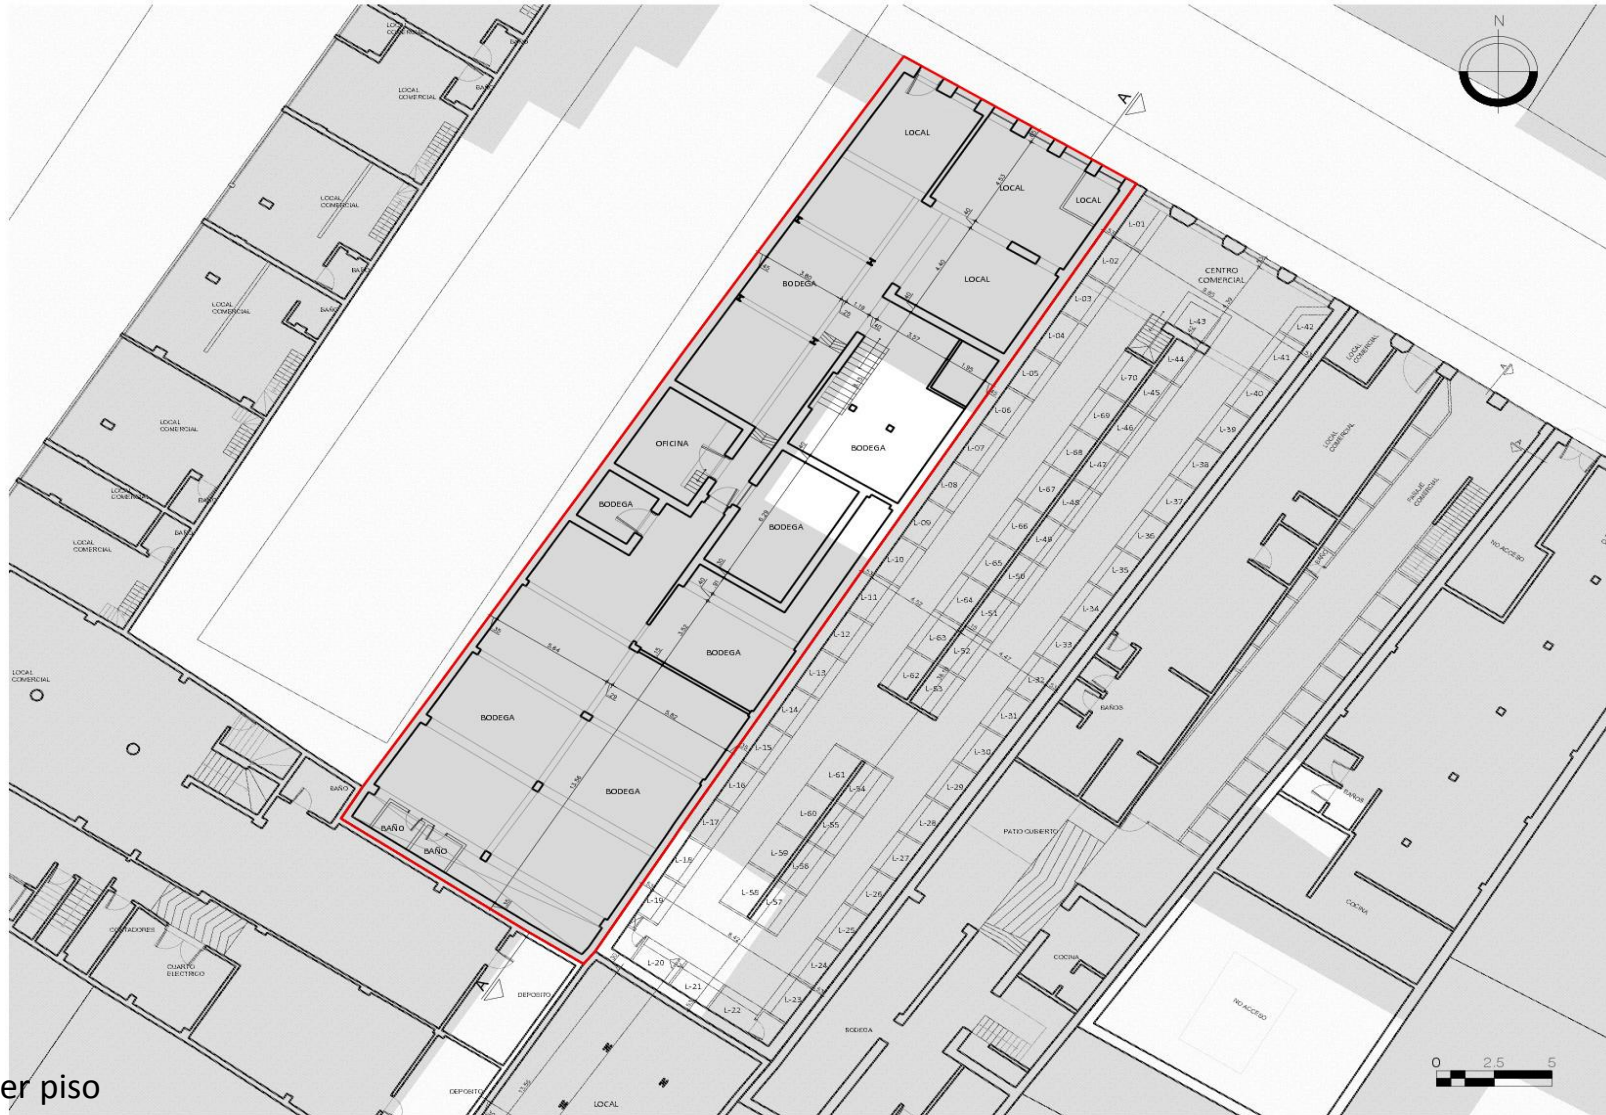
Planta primer piso

Inmueble de 2 pisos paramentado en un predio medianero con forma rectangular, cuyas dimensiones son: frente de 12.00 m sobre la calle 15 y fondo de 44.00 m, logrando una proporción de 1 a 3.5 veces aproximadamente. La ocupación del predio es total y se realiza a través de una barra compacta. El acceso principal se ubica sobre el costado occidental de la fachada, con una única puerta de una batiente. Los demás accesos dan paso a tres locales de distintas dimensiones. Dos de los locales (el central y el que se ubica sobre el costado occidental) cuentan con acceso hacia la parte posterior del inmueble, en la cual se ubican una serie de bodegas, se cuenta con una circulación central que entrega a las áreas de almacenamiento a lado y lado, en la parte posterior se ubica la zona de almacenamiento más amplia del inmueble, contra la parte posterior del predio se ubican dos unidades sanitarias. Se identifica que sobre uno de los patios laterales originales se cuentan con una escaleras que comunican con el segundo piso. Tras los primeros de la crujía frontal se evidencian intervenciones de adición de malla electro soldada, por debajo del nivel original de cielo raso y la adición de estructura porticada en concreto en distintos puntos del bien. La fachada consta en el primer piso de 6 vanos de acceso peatonal, uno central y el del lado oriente se diferencian por su forma en arco de medio punto. En el segundo piso se evidencian 6 balcones tipo tribuna a ras de muro con antepecho en carpintería metálica. La cubierta era originalmente a dos aguas en teja de barro, actualmente se evidencia sobre posición de tejas metálicas y tejas de PVC traslucidas, se evidencia a la vez que los patios laterales y posteriores fueron cubiertos. Los pisos de los espacios contra fachada son en mosaico hidráulico (también conocido como baldosa de concreto pigmentado), en la parte posterior corresponde a concreto pulido.
