FICHA DE INVENTARIO Y VALORACIÓN DE BIENES CULTURALES INMUEBLES

1.1. Nombre del Bien	CL 15 9 45	1.2. Otros nombres	N.A.
1.3. Pertenece a valoración colectiva	No	1.4. Nombre	N.A.

3.1. Departamento	Bogotá	3.2. Municipio	Bogotá D.C.
3.3. Nomenclatura	CL 15 9 45	3.4. Nomenclatura antigua	N.A.
3.5. Barrio	Veracruz	3.6. Código Barrio	003109
3.7. Dentro de sector urbano histórico	No	3.8. Nombre sector urbano	N.A.
3.9. No. de manzana	005	3.10. No. de predio	013
3.11. CHIP	AAA0031NCTD	3.12. Localidad	Santa Fé
3.13. Dentro de perímetro urbano	Si	3.14. UPZ	93
3.15. Nombre UPZ	Las Nieves

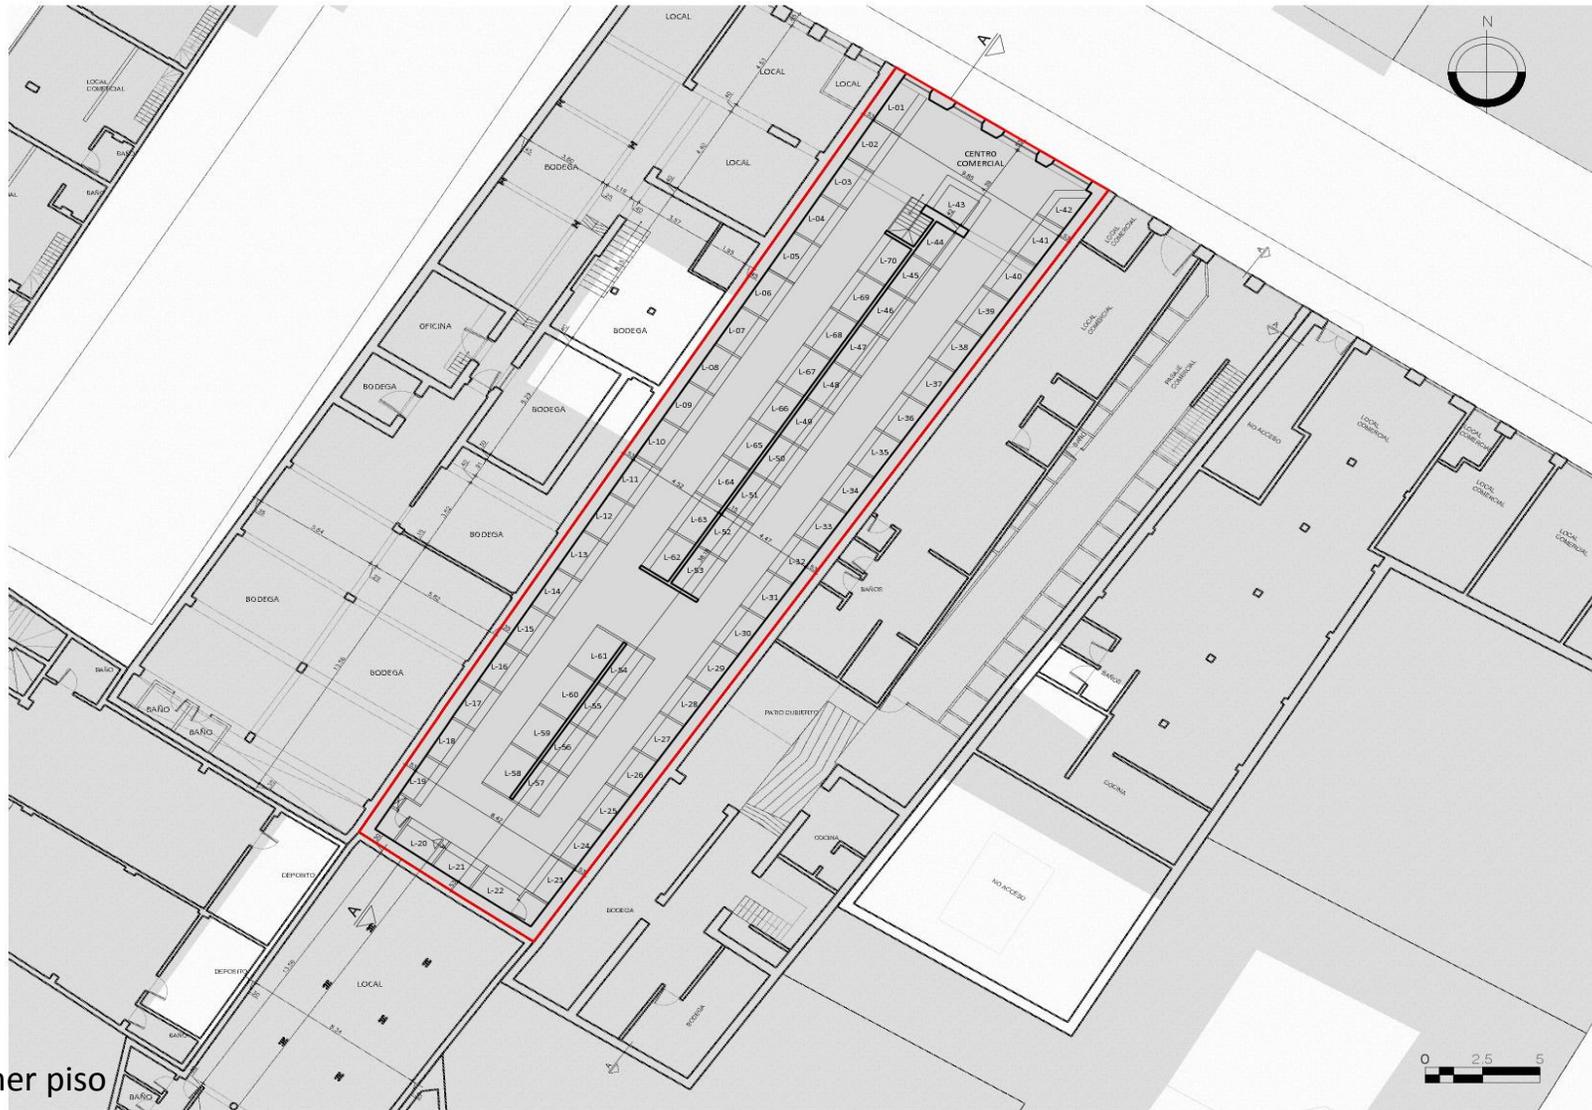
Planta primer piso

Inmueble de 1 piso paramentado en un predio medianero con forma rectangular, cuyas dimensiones son: frente de 11.00 m y fondo de 45.00 m, logrando una proporción de 1 a 4 veces aproximadamente, con frente sobre la Calle 15. La ocupación del predio es total debido a la construcción en los patios originales. Cuenta con 4 accesos que permiten el ingreso al centro comercial, desarrollado a partir de locales ubicado en el perímetro y una franja de locales en la parte central. En la parte frontal se localiza una escalera que comunica con un altillo generado a lo largo del inmueble, para el aprovechamiento de la doble altura del primer piso original. Su fachada cuenta con 4 pilastras sobre las cuales se ubica un friso, posteriormente un alero y un acroterio dividido en cinco partes con un frontón circular. El friso esta compuesto por molduras y rosetas. En medio de las pilastras se ubican 4 vanos parcialmente tapiados en la parte superior, en la parte inferior se evidencian modificaciones en el ancho del vano y la inclusión de cortinas metálicas a manera de cerramiento. En un momento posterior a 1987, la cubierta original en teja de barro, fue modificada y reemplazada por una cubierta de teja de fibrocemento y adiciones de teja metálica. El acabado de muros es de pintura sobre pañete y pisos en acabado cerámico.

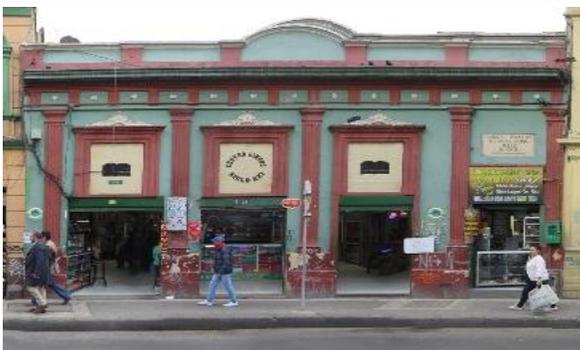
Fachada Norte

Valor estético: a pesar de las modificaciones de dimensiones de vanos nivel de fachada, es posible hacer lectura de los elementos compositivos y ornamentales originales en la fachada, los cuales son muestra del lenguaje estético de su periodo de constitución.
