FICHA DE INVENTARIO Y VALORACIÓN DE BIENES CULTURALES INMUEBLES

USO EXCLUSIVO DEL MINISTERIO DE CULTURA		INMUEBLE No	MZ	005
Código Nacional		Hoja 1	PR	017

1.1. Nombre del Bien	CL 13 9 84	1.2. Otros nombres	N.A.
1.3. Pertenece a valoración colectiva	No	1.4. Nombre	N.A.

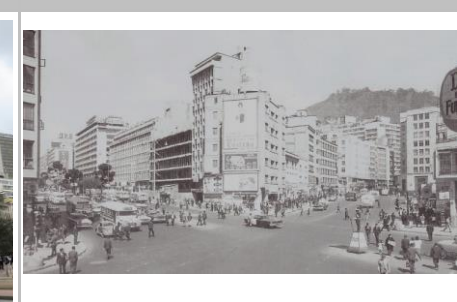
11. FOTOGRAFÍA ANTIGUA

Fuente: Perspectiva / Revista CROMOS 1951 - 5 12 Paul Beer, IDPC
