**FICHA DE INVENTARIO Y VALORACIÓN DE BIENES CULTURALES INMUEBLES**
**USO EXCLUSIVO DEL MINISTERIO DE CULTURA**

INMUEBLE No MZ 007

1.1. Nombre del Bien	CL 18 8 35	1.2. Otros nombres	N.A.
1.3. Pertenece a valoración colectiva	No	1.4. Nombre	N.A.

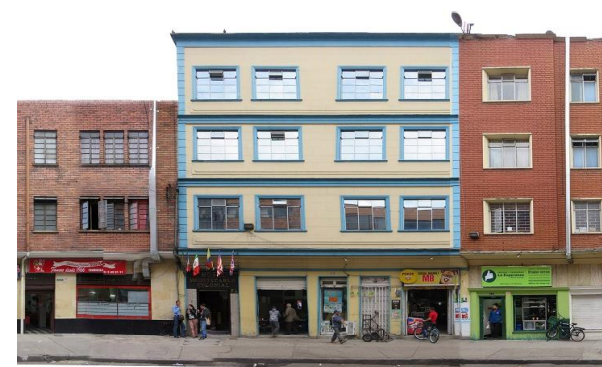
**9. FOTOGRAFÍA DEL INMUEBLE**

14. DESCRIPCIÓN
<p>Inmueble de 4 pisos paramentado en un predio medianero con forma rectangular, cuyas dimensiones son: frente de 10,80 m por 15,92 m de fondo, logrando una proporción de 1 a 1.48 veces aproximadamente. La ocupación del predio se realiza a través de un volumen con dos vacíos: uno central y otro posterior central. Su primer piso cuenta con 2 locales comerciales y una circulación lateral que lleva a la recepción del hotel. El local del lado occidente cuenta con una bodega y una escalera en la parte posterior. El local central consta de una cocina, dos baños e igualmente una escalera. El lobby de la recepción conduce al vacío posterior del inmueble, lugar donde se localiza la escalera principal. Su fachada consta de 2 cuerpos: el primero corresponde al primer piso y tiene continuidad con el paramento, el segundo hace referencia a los pisos 2,3 4 que se encuentran en voladizo. El primero, con un acabado en baldosa cerámica, consta de vanos de puertas y ventanas de forma rectangular, mientras el segundo se compone de 4 vanos de ventana por piso, estos cuentan con un marco o moldura periférica, una alfaja y carpintería metálica. Su cubierta se conserva en su mayoría en teja de barro, sin embargo consta de adiciones de teja de fibrocemento.</p>

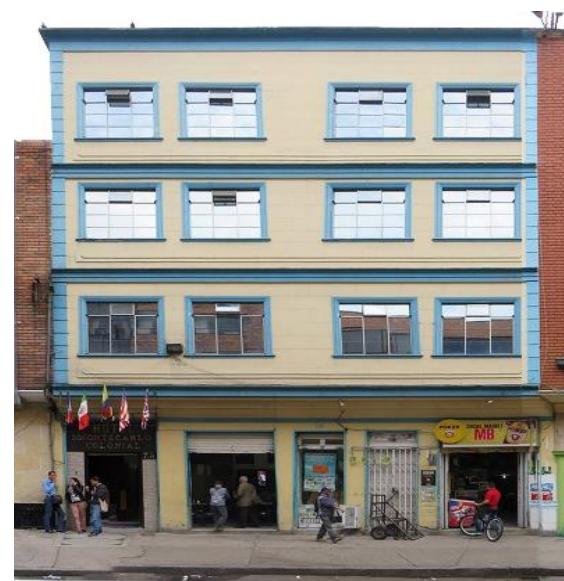
**Fachada Norte**

**Valor estético:** el inmueble puede leerse de forma integral ya que a simple vista no presenta modificaciones. En la composición de su fachada resalta el juego de volúmenes que sobresalen del paramento, la diferenciación de materiales en sus cuerpos y la simetría dada en su cuerpo alto, todas características de la arquitectura del periodo de la transición. Junto con los inmuebles siguientes sobre la Calle 19 forman un perfil homogéneo de edificaciones con características similares, el cual es representación de la imagen histórica de la ciudad.
