**FICHA DE INVENTARIO Y VALORACIÓN DE BIENES CULTURALES INMUEBLES**
**USO EXCLUSIVO DEL MINISTERIO DE CULTURA**

INMUEBLE No MZ 007

1.1. Nombre del Bien	CL 18 8 13	1.2. Otros nombres	N.A.
1.3. Pertenece a valoración colectiva	No	1.4. Nombre	N.A.

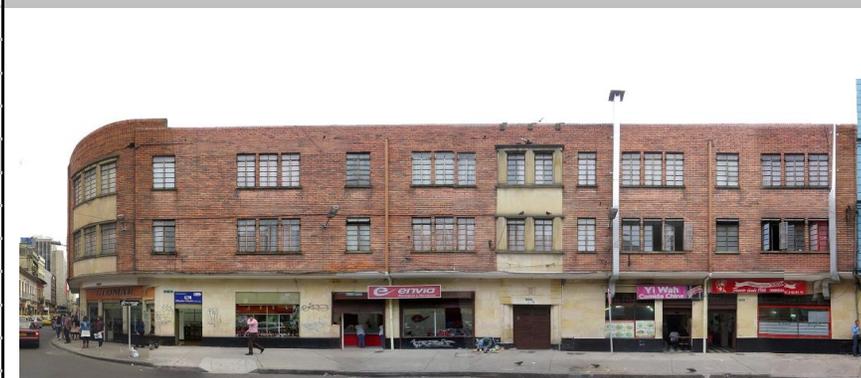
**9. FOTOGRAFÍA DEL INMUEBLE**

13.8. Correo electrónico	No documentado			No documentado				
<b>14. DESCRIPCIÓN</b>								
<p>Inmueble de 3 pisos paramentado en un predio con esquina redondeada, cuyas dimensiones son: frente de 33,33 m por 15,48 m de fondo, logrando una proporción de 1 a 1.48 veces aproximadamente. Según foto aérea, la ocupación del predio se realiza a través de un volumen con dos vacíos centrales, uno lateral y dos posteriores. Su primer piso cuenta con 8 locales comerciales y un punto fijo al que se accede desde la Calle 18. Su fachada consta de 2 cuerpos: el primero corresponde al primer piso y tiene continuidad con el paramento, el segundo hace referencia a los pisos superiores que se encuentran en voladizo. El primero, con un acabado en piedra, consta de vanos de puertas y ventanas de forma rectangular, en este resalta el vano de acceso a los pisos superiores sobre la calle 18, ya que su puerta cuenta con una elaboración mas detallada y encima posee un aplique singular. El segundo cuerpo, en ladrillo la vista, se compone de conjuntos de 3 o 4 ventanas de forma rectangular que comparten su alfajía, sobre el acceso principal resalta la continuidad del acabado en piedra, igual que en la esquina curva. El muro de fachada continua formando un antepecho que oculta la cubierta, la cual es a dos aguas en teja de barro en su mayor parte.</p>

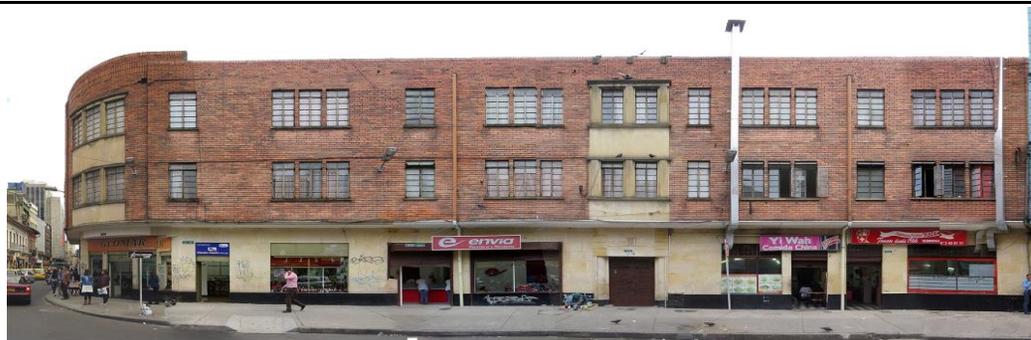
Fachada Norte

**Valor estético:** En la composición de la fachada del inmueble, resalta el juego de volúmenes que sobresalen del paramento, la diferenciación de materiales en sus cuerpos y el tratamiento dado en la esquina de forma curva, todas características de la arquitectura del periodo de la transición. Junto con los inmuebles siguientes sobre la Calle 19 forman un perfil homogéneo de edificaciones con características similares, el cual es representación de la imagen histórica de la ciudad.
