FICHA DE INVENTARIO Y VALORACIÓN DE BIENES CULTURALES INMUEBLES

1.1. Nombre del Bien	CL 16 8 26	1.2. Otros nombres	N.A.
1.3. Pertenece a valoración colectiva	No	1.4. Nombre	N.A.

3.1. Departamento	Bogotá	3.2. Municipio	Bogotá D.C.
3.3. Nomenclatura	CL 16 8 26	3.4. Nomenclatura antigua	N.A.
3.5. Barrio	Veracruz	3.6. Código Barrio	003109
3.7. Dentro de sector urbano histórico	No	3.8. Nombre sector urbano	N.A.
3.9. No. de manzana	008	3.10. No. de predio	003
3.11. CHIP	AAA0031OLJZ	3.12. Localidad	Santa Fé
3.13. Dentro de perímetro urbano	Si	3.14. UPZ	93
3.15. Nombre UPZ	Las Nieves

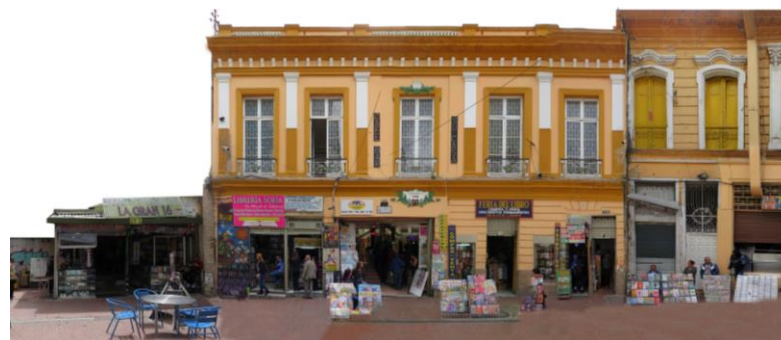
9. FOTOGRAFÍA DEL INMUEBLE

14. DESCRIPCIÓN
 Inmueble de 2 pisos paramentado en un predio medianero con forma irregular cuyas dimensiones son: frente de 22,22 m sobre la calle 16, y fondo de 44,34 m, logrando una proporción de 1 a 2 veces aproximadamente. La ocupación del predio se realiza a través de un volumen con dos patios centrales. En su primer piso todos los espacios funcionan como locales comerciales, sobre la calle 16 se localizan 4 con acceso independiente. Cuenta con 2 circulaciones, la principal es central y comunica con la escalera y con el primer patio, la segunda se localiza en el costado oriente y lleva directamente al último local comercial, anteriormente patio posterior. Su fachada es de dos pisos separados por una cornisa, cuenta en el primero con 6 vanos de acceso peatonal, y en el segundo con 5 tribunas con baranda a ras de muro. En este último piso resalta el vano central, ya que cuenta con un aplique en la parte superior, el cual es posible que tuvieran todo los vanos de este piso. La fachada además es compuesta por 6 pilastra de orden dórico que separan las tribunas, dos cornisas superiores separadas por ménsulas, un alero y un muro de ático. Su cubierta mantiene su configuración a dos aguas, sin embargo su acabado en teja de barro ha sido reemplazada por teja de fibrocemento y teja metálica. Los patios se encuentran cubiertos con una marquesina.
