FICHA DE INVENTARIO Y VALORACIÓN DE BIENES CULTURALES INMUEBLES

1.1. Nombre del Bien	KR 8 A 15 31	1.2. Otros nombres	N.A.
1.3. Pertenece a valoración colectiva	No	1.4. Nombre	N.A.

3.1. Departamento	Bogotá	3.2. Municipio	Bogotá D.C.
3.3. Nomenclatura	KR 8 A 15 31	3.4. Nomenclatura antigua	N.A.
3.5. Barrio	Veracruz	3.6. Código Barrio	003109
3.7. Dentro de sector urbano histórico	No	3.8. Nombre sector urbano	N.A.
3.9. No. de manzana	009	3.10. No. de predio	016
3.11. CHIP	AAA0031RKHK	3.12. Localidad	Santa Fé
3.13. Dentro de perímetro urbano	Si	3.14. UPZ	93
3.15. Nombre UPZ	Las Nieves

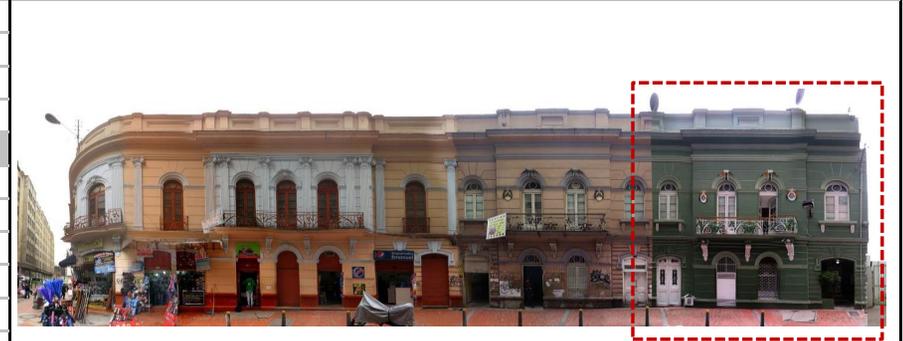
9. FOTOGRAFÍA DEL INMUEBLE

Inmueble de 2 pisos paramentado en un predio medianero con forma rectangular, cuyas dimensiones son: frente de 10,7 m y fondo de 18,6 m, logrando una proporción de 1.73 veces aproximadamente. Comparte diseño de fachada con el inmueble colindante, predio 017, como continuación de la fachada del predio 001, con el cual también comparte características. La ocupación del predio es total y resulta de la constucción de un patio lateral original. Se ingresa a través de una circulación lateral que conduce a una recepción y enseguida, a una escalera de dos tramos posterior a la cual se localizan habitaciones con baño interno; cuenta con un acceso secundario que comunica directamente al pasillo que reparte a las alcobas. La fachada consta de un cuerpo de 2 niveles diferenciados por una cornisa, con superficie pañetada en franjas horizontales, zócalo con moldura superior y remate en friso, cornisa y ático modulado por machones. Está resuelta en el plano de paramento y tiene un diseño simétrico organizado en 4 ejes, los 2 centrales, en un plano saliente con respecto al paramento. El primer piso cuenta con 2 vanos centrales con arco de medio punto, uno de acceso y uno de ventana, además de 2 vanos laterales de acceso con arco escarzano, todos con ornamentación superior. El segundo piso consta de 4 vanos con remate en arco de medio punto y ornamentación superior, 2 centrales de acceso a un balcón corrido con repisa revocada apoyada en 3 ménsulas y con baranda en forja, y 2 laterales de ventana con repisa revocada sobre 2 canecillos. El sistema estructural es de muros de carga en adobe y ladrillo con revestimiento de pañete y pintura, entrepisos de madera y cubierta a 2 aguas en teja de barro con estructura de madera. Las carpinterías son de madera, con excepción de las del primer piso, que fueron reemplazadas por otras metálicas. Los acabados al interior han sido reemplazados por pisos en porcelanato y madera, con cielorrasos en madera.

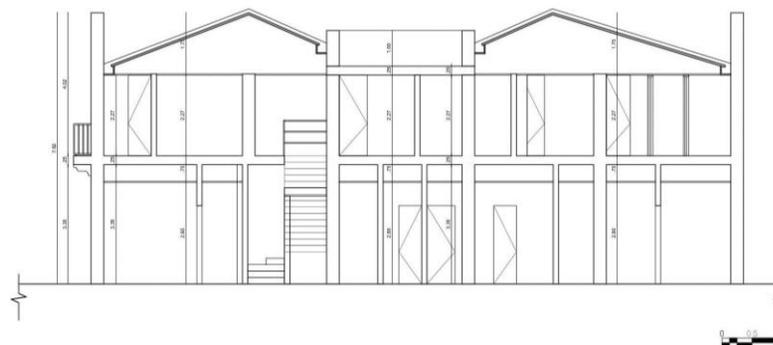
Corte longitudinal

Valor Estético: El inmueble permite una lectura parcial de su tipología original de patio lateral y de su lenguaje arquitectónico, debido a las modificaciones de que ha sido objeto. Conserva, sin embargo, su sistema constructivo de muros de carga con cubierta a 2 aguas en teja de barro, característicos de su período histórico. En él se identifican elementos del repertorio formal-material del período republicano, representado por los componentes de su fachada: vanos con arcos y profusa ornamentación, balcón con repisa sobre ménsulas y baranda con figuras florales y remate en cornisa y ático. El inmueble hace parte un conjunto con características similares a través de las cuales se integran armónicamente en un perfil urbano heterogéneo en términos de alturas, volumetría y lenguaje arquitectónico.

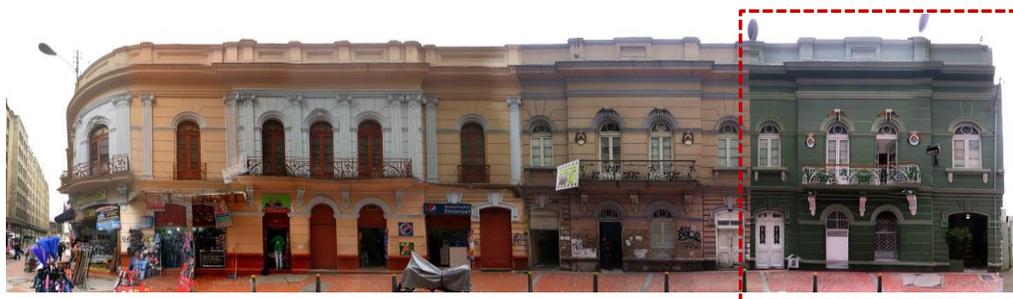
Fachada Oriente

Valor histórico: El inmueble conserva su volumen original, como evidencia la configuración de cubiertas, aunque sus patios fueron construidos, modificando la ocupación del predio, y su distribución espacial fue igualmente alterada, construyendo nuevos espacios de habitación. Su lenguaje arquitectónico, con un carácter ecléctico, lo sitúa en el período republicano comprendido entre las últimas décadas del siglo XIX o primeras del XX. Localizada a pocos metros de la Avenida Jiménez, la manzana en la que el inmueble está emplazado es un componente persistente en el tejido urbano del sector. Conserva aún su diseño de fachada sin modificaciones aparentes.
