| 1. DENOMINACIÓN | | | |
|---|---|---|---|
| 1.1. Nombre del Bien | KR 8 A 15 21 | 1.2. Otros nombres | N.A. |

| 3. LOCALIZACIÓN | | | |
|--|---|---|---|
| 3.3. Nomenclatura | KR 8 A 15 21 | 3.4. Nomenclatura antigua | N.A. |

| | | FICHA DE INVENTARIO Y VALORACIÓN DE BIENES CULTURALES INMUEBLES | | USO EXCLUSIVO DEL MINISTERIO DE CULTURA | | INMUEBLE No | MZ | 009 |

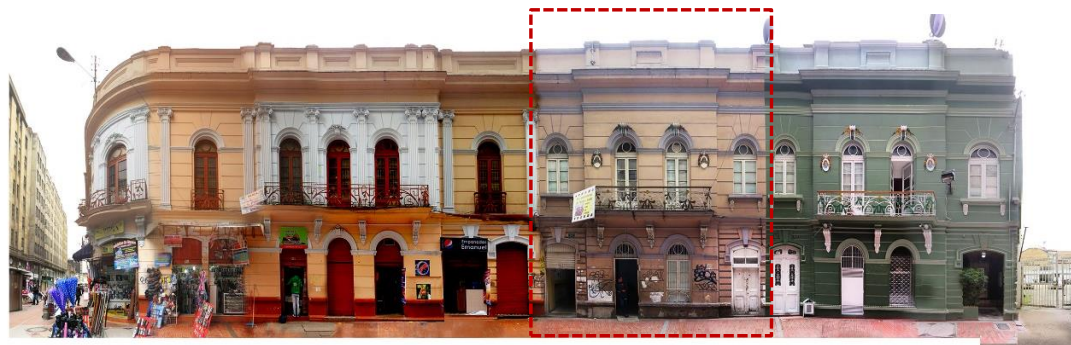
Fachada Oriente

Valor Estético: El inmueble permite una lectura parcial de su tipología original de patio lateral y de su lenguaje arquitectónico, debido a las modificaciones de que ha sido objeto. Conserva, sin embargo, su sistema constructivo de muros de carga con cubierta a 2 aguas en teja de barro, característicos de su período histórico. En él se identifican elementos del repertorio formal-material del período republicano, representado por los componentes de su fachada: vanos con arcos y profusa ornamentación, balcón con repisa sobre ménsulas y baranda con figuras florales y remate en cornisa y ático. El inmueble hace parte un conjunto con características similares a través de las cuales se integran armónicamente en un perfil urbano heterogéneo en términos de alturas, volumetría y lenguaje arquitectónico.
