### FICHA DE INVENTARIO Y VALORACIÓN DE BIENES CULTURALES INMUEBLES

1.1. Nombre del Bien	Edificio Jimenez de Quesada	1.2. Otros nombres	N.A.
1.3. Pertenece a valoración colectiva	No	1.4. Nombre	N.A.

3.1. Departamento	Bogotá	3.2. Municipio	Bogotá D.C.
3.3. Nomenclatura	CL 13 8 A 20	3.4. Nomenclatura antigua	Av JIMENEZ DE QUESADA No. 8-50/54/56
3.5. Barrio	Veracruz	3.6. Código Barrio	003109
3.7. Dentro de sector urbano histórico	Si	3.8. Nombre sector urbano	Sector Urbano Antiguo
3.9. No. de manzana	010	3.10. No. de predio	002
3.11. CHIP	Varios	3.12. Localidad	Santa Fé
3.13. Dentro de perímetro urbano	Si	3.14. UPZ	93
3.15. Nombre UPZ	Las Nieves

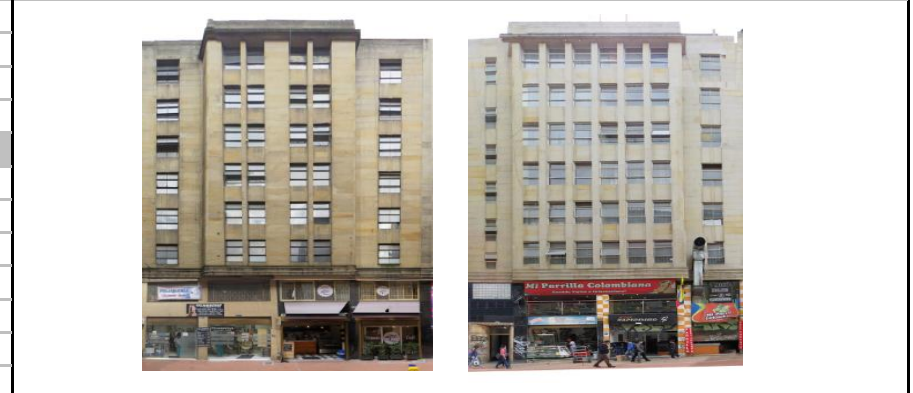
#### 9. FOTOGRAFÍA DEL INMUEBLE

**14. DESCRIPCIÓN**  
 Inmueble de 7 pisos paramentado en un predio medianero con forma trapezoidal, cuyas dimensiones son: frente de 15.1 m y fondo de 13.65 m, logrando una proporción de 1 a 1 aproximadamente, con frentes sobre la Av. Jiménez y la Calle 15. La ocupación del predio es total y se realiza a través de un volumen de torre sin aislamientos. Su uso actual es comercial en el primer piso y mezzanine, y de oficinas en los pisos superiores. Desde la Av. Jiménez se accede a la edificación por un costado, a través de un hall de acceso con ascensor y escalera en L. El primer piso consta de 5 locales comerciales. La fachada es simétrica y consta de 2 cuerpos: basamento y cuerpo alto, diferenciados por una cornisa. El basamento comprende primer piso y mezzanine, consta de vanos de vitrina y acceso a locales, incluido el acceso principal. El cuerpo alto comprende del 2° al 7° piso, está estructurado en 3 calles marcadas por machones que proyectan el ritmo estructural. La calle central sobresale en voladizo en ambos frentes y consta de una rejilla de vanos compuesta por bandas de antepechos y tabiques verticales; mientras que cada una de las calles laterales consta de una hilera vertical de ventanas. Como remate, en la calle central sobresale un alero rebajado del parapeto, en cada uno de los frentes. El sistema estructural es de pórticos de concreto y cubierta plana en concreto. Los materiales de los muros son en ladrillo con revestimiento de mármol y piedra muñeca en la fachada, y con pañete y pintura al interior; carpintería metálica en ventanas y puertas de acceso, pisos en granito y baldosa cerámica, escaleras en concreto y acabado en granito con muro de antepecho y pasamanos en madera; y cubierta con recubrimiento en manto asfáltico.
