FICHA DE INVENTARIO Y VALORACIÓN DE BIENES CULTURALES INMUEBLES

INMUEBLE No MZ 010

1.1. Nombre del Bien	Edificio Colombia	1.2. Otros nombres	N.A.
1.3. Pertenece a valoración colectiva	No	1.4. Nombre	N.A.

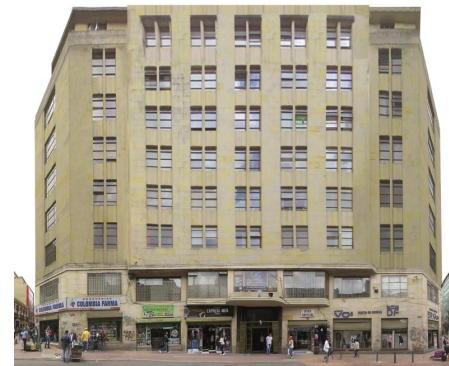
9. FOTOGRAFÍA DEL INMUEBLE

13.7. Teléfono	No documentado					3138710224						
13.8. Correo electrónico	No documentado					No documentado						
14. DESCRIPCIÓN						17. RESEÑA HISTÓRICA						
<p>Inmueble de 8 pisos paramentado en un predio esquinero ochavado en las esquinas y con forma irregular, cuyas dimensiones son: frente de 33.23 m y fondo de 9.50 m, logrando una proporción de 1 a 3.5 veces aproximadamente, con frentes sobre la Carrera 9, la Av. Jiménez y la Calle 15. La ocupación del predio se hace a través de un volumen de torre con plataforma, con ocupación total a nivel de primer piso y mezzanine, y una torre con 2 aislamientos posteriores laterales. Su uso actual es comercial en el primer piso y mezzanine, y de oficinas en los pisos superiores. Desde la Carrera 9 se accede a la edificación a través de un hall central con recepción, escalera y ascensores. El primer piso consta de 8 locales comerciales. La fachada es simétrica y consta de 3 cuerpos: basamento, cuerpo intermedio y ático. El basamento comprende primer piso y mezzanine, consta de vanos de vitrina y acceso a locales, incluido el acceso principal. El cuerpo intermedio está dividido del basamento por una cornisa perimetral, comprende del 2° al 7°, consta de una rejilla de vanos compuesta por bandas de antepechos, tabiques y machones que proyectan la estructura portante y determinan mediante calles la jerarquía de ejes compositivos de la fachada. El ático corresponde al plano de retroceso del 7° piso en sus costados laterales, dejando únicamente la calle central en el plano de paramento del frente de la Carrera 9 y generando así mismo 2 terrazas laterales que se prolongan por los frentes laterales del edificio. El sistema estructural es de pórticos de concreto y cubierta plana en concreto. Los materiales de los muros son en ladrillo con revestimiento de piedra muñeca en la fachada, y con pañete y pintura al interior; carpintería metálica en ventanas y puertas de acceso; terrazas con piso de tableta de gres y cubierta con recubrimiento en manto asfáltico.</p>						<p>Inmueble construido a comienzos de la década del 40, correspondiente al período de la Transición; denota una influencia del lenguaje Art Deco. Conformar con los predios de esta manzana, un conjunto arquitectónico que con características similares. Destinado para comercio en primer piso y oficinas en los pisos superiores, mantiene su uso original y es de propiedad horizontal. No se conocen datos de diseñador o constructor. En aerofotografías históricas no se reconocen modificaciones desde su construcción, ni se conocen datos de solicitudes de intervención ni de antecedentes de archivo.</p>

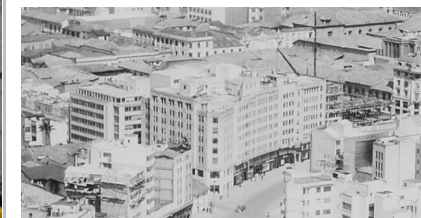
11. FOTOGRAFÍA ANTIGUA

Fuente: Tomas parciales aerofotografía 1947_C478, fuente: IGAC.

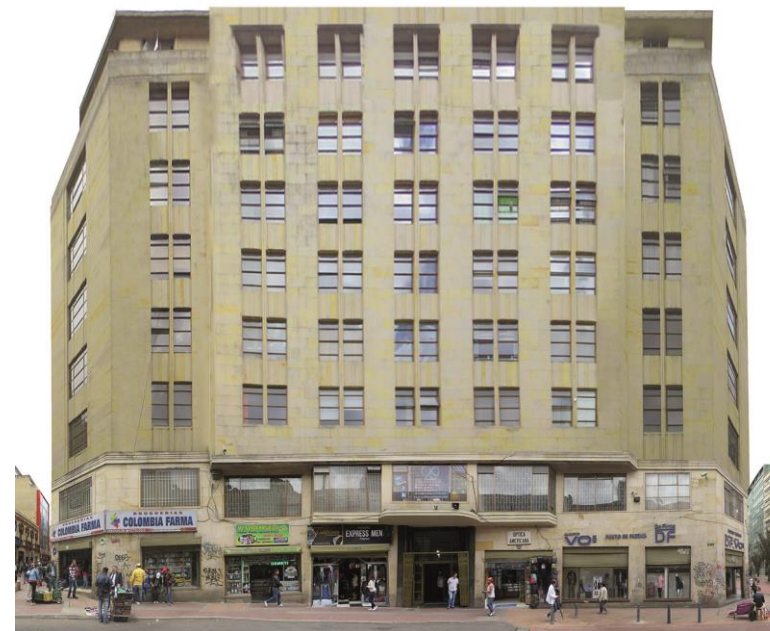
Fachada Occidente

Valor estético: El inmueble permite una lectura integral de su tipología original; es representativo del período de la Transición y de la consolidación urbana de la época. Adopta elementos básicos del Art Deco, tales como: la diferenciación de material por cuerpos de fachada, manejo de texturas y remates sutiles para destacar jerarquías. Mantiene la tipología del rascacielos de Sullivan en la Escuela de Chicago, acentúa verticalidad a partir de la repetición. Mantiene el perfil urbano determinado por sus colindantes otorgando consolidación y unidad volumétrica a la manzana, siendo quizá la más compacta y homogénea del sector de la Av. Jiménez.
