FICHA DE INVENTARIO Y VALORACIÓN DE BIENES CULTURALES INMUEBLES

1. DENOMINACIÓN				
1.1. Nombre del Bien	KR 8 15 91	1.2. Otros nombres	N.A.	
1.3. Pertenece a valoración colectiva	No	1.4. Nombre	N.A.	
2. CLASIFICACIÓN TIPOLOGICA

3. LOCALIZACIÓN				
3.1. Departamento	Bogotá	3.2. Municipio	Bogotá D.C.	
3.3. Nomenclatura	KR 8 15 91	3.4. Nomenclatura antigua	Carrera 8 Bis No. 15-92/94/96/98, Calle 16 No. 8-07/11/15/19/23/35

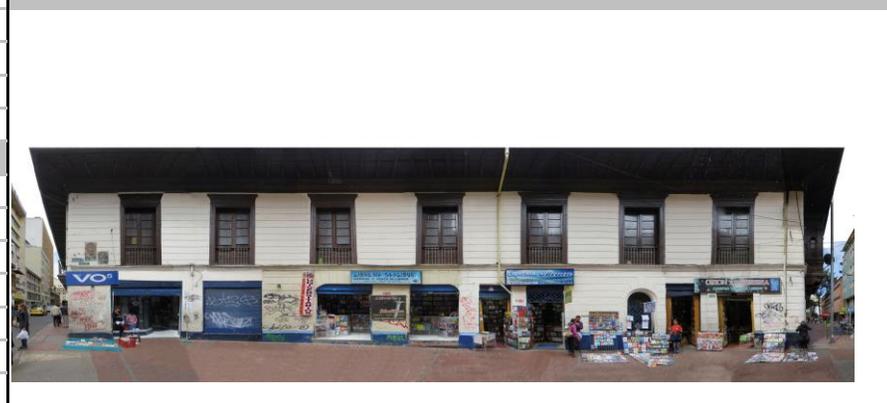
9. FOTOGRAFÍA DEL INMUEBLE

Inmueble de 2 pisos paramentado en un predio cabecero con forma irregular cuyas dimensiones son: frente de 17,11 m y fondo de 29,3 m, logrando una proporción de 1 a 1,7 veces aproximadamente, con frentes sobre las carreras 8 y 8 A, y la Calle 16. La ocupación del predio se realiza mediante una tipología de un volumen con patio central, patio lateral y patio posterior. Cuenta con accesos por sus 3 frentes, uno de ellos desde la Calle 8, a través de una circulación flanqueada por locales comerciales, que comunica con el frente opuesto en la Calle 8 A, y otros, desde la Calle 16 a cada uno de los 5 locales que conforman ese frente. La fachada consta de un cuerpo de 2 niveles, con zócalo pintado y remate en cornisa y alero de madera. El frente oriental es simétrico, con modificaciones en el primer nivel, el cual consta de 4 vanos de acceso, mientras que el segundo consta de 5 vanos de puerta ventana con marco y cornisa pañetados; los 3 centrales cuentan con un balcón corrido con repisa de madera y baranda en forja, en tanto que los laterales cuentan con balcones de tribuna con las mismas características. El frente norte cuenta con 9 vanos de acceso en primer piso, uno de ellos con arco de medio punto, y con 7 vanos de puerta ventana en segundo piso, todos con marco y cornisa pañetados, y baranda en forja. El frente occidental, también simétrico, cuenta con 7 vanos de acceso en primer piso, 5 de ellos con remate en arco escarzano, posiblemente originales, según se puede deducir de su correspondencia con los del nivel superior; en segundo piso cuenta con 3 vanos centrales con las mismas características de los del frente norte, flanqueados por 2 gabinetes en madera soportados en canes y con 3 vanos de ventana con arco de medio punto cada uno. El sistema estructural es de muros de carga con revestimiento de pañete y pintura y cubierta a 2 aguas en teja de barro con estructura de madera. Las carpinterías en fachada son en madera, con excepción de las de vanos de acceso, que fueron reemplazadas por metálicas. Al interior, los pisos tienen acabado en baldosa cerámica y cielorrasos en madera o poliestireno expandido.

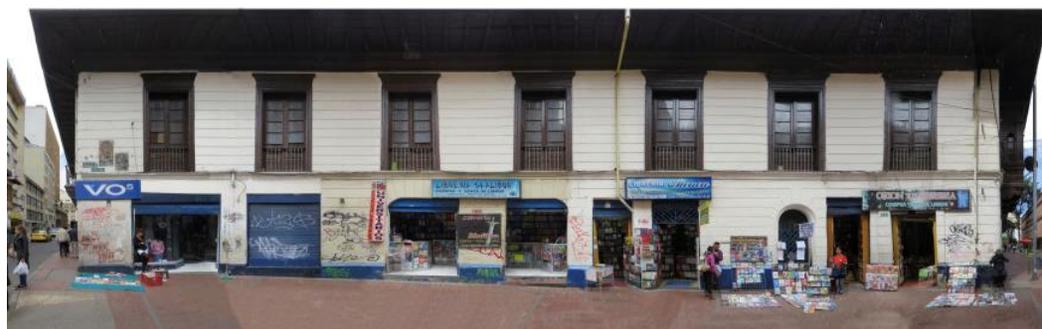
Fachada Norte

Valor estético: A pesar de sus modificaciones, en el inmueble aún es posible tener una lectura parcial de la tipología original. Conserva su sistema constructivo de muros de carga con cubierta a 2 aguas en teja de barro, característicos de su período histórico. En él se identifican elementos del repertorio formal-material del período republicano, representado por los componentes de su fachada: vanos ornamentados, balcones, y gabinetes de madera, dispuestos regularmente sobre frentes rematados en alero, con una composición simétrica con la cual se integra armónicamente en un perfil urbano heterogéneo en términos de alturas, volumetría y lenguaje arquitectónico.
