FICHA DE INVENTARIO Y VALORACIÓN DE BIENES CULTURALES INMUEBLES

1. DENOMINACIÓN			
1.1. Nombre del Bien	Edificio Colombiana de Seguros	1.2. Otros nombres	N.A.
1.3. Pertenece a valoración colectiva	No	1.4. Nombre	N.A.
2. CLASIFICACIÓN TIPOLOGICA

Inmueble diseñado por la firma Trujillo Gómez y Cárdenas y construido junto a los ingenieros Uribe, García Álvarez y Cía. Ltda., entre los años de 1943 y 1946; corresponde al período del Movimiento Moderno. Destinado para uso de oficinas de la Compañía Colombiana de Seguros, en la actualidad funcionan locales comerciales en primer pisos y oficinas en niveles superiores. En aerofotografías históricas no se reconocen modificaciones significativas desde su construcción, ni se conocen datos de solicitudes de intervención ni de antecedentes de archivo.

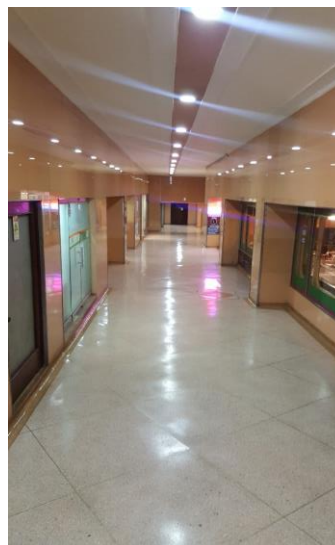
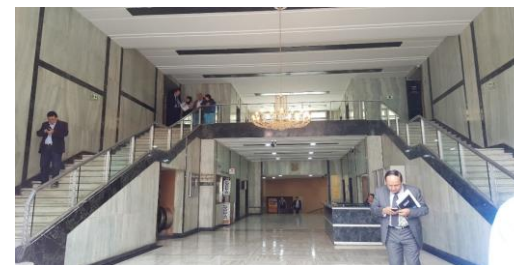
16. FOTOGRAFÍAS INTERIORES

Fuente: Equipo Levantamientos PEMP Patrimonio Inmueble

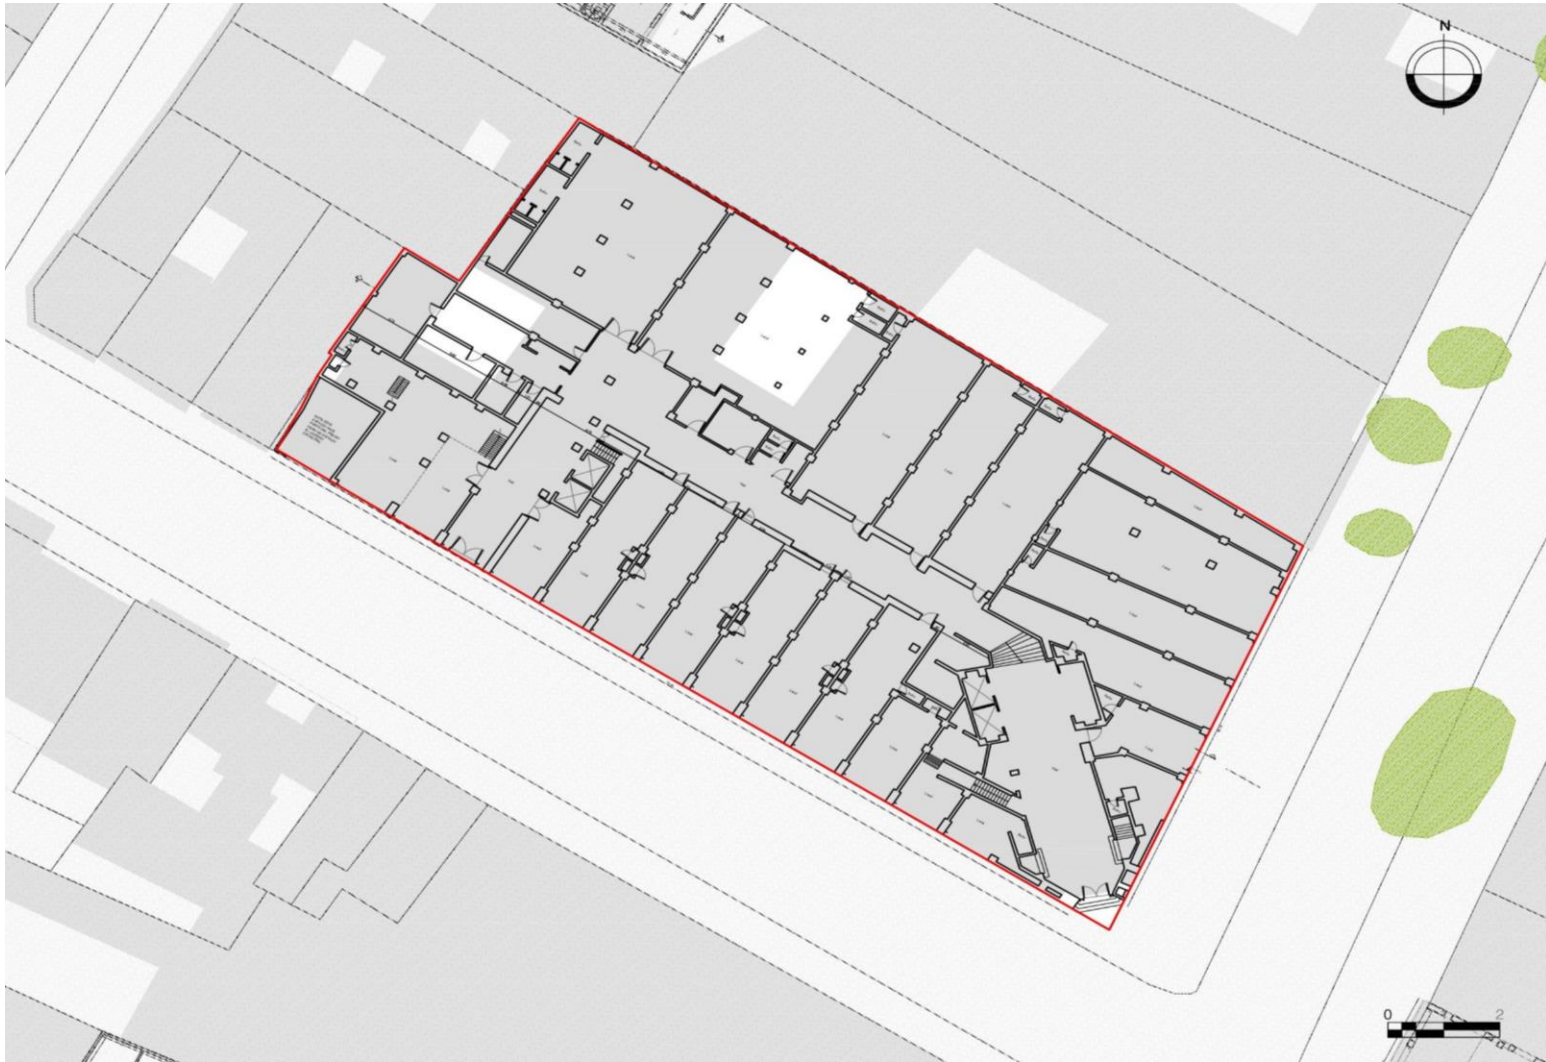
Planta primer piso

Equipo Levantamientos PEMP Patrimonio Inmueble. Restituido con información suministrada en la visita de campo.
