FICHA DE INVENTARIO Y VALORACIÓN DE BIENES CULTURALES INMUEBLES

INMUEBLE No MZ 013

| 1.1. Nombre del Bien | KR 8 17 54 | 1.2. Otros nombres | N.A. |

| 3.5. Barrio | Veracruz | 3.6. Código Barrio | 003109 |

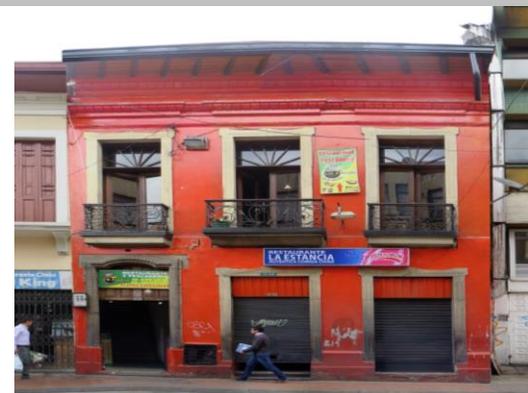
9. FOTOGRAFÍA DEL INMUEBLE

| <p>Inmueble de 2 pisos paramentado en un predio medianero con forma rectangular, cuyas dimensiones son: frente de 7,7 m y fondo de 36 con una proporción de 1 a 4,7 veces aproximadamente y frente sobre la Carrera 8. La ocupación del predio se realiza a través de un volumen con patio lateral actualmente construido y un traspatio con un volumen posterior aislado. Se ingresa a través de una circulación lateral con escaleras que conduce directamente al nivel superior, o a través de un local comercial al sur, con servicios en la parte posterior. La fachada consta de un cuerpo de 2 niveles con zócalo pañetado y remate en cornisa doble con alero de madera sobre canes. En primer piso cuenta con un vano lateral de acceso con arco compuesto y marco en piedra, y 2 vanos de acceso secundario con marco en el mismo material. El segundo nivel cuenta con 3 balcones de tribuna con repisa en piedra y baranda en forja, cuyos vanos adintelados cuentan con marco de piedra y cornisa dilatada. El sistema estructural es de muros de carga con pañetes de cal y arena, y cubierta a 2 aguas en teja de barro con estructura de madera. Las carpinterías de fachada son en metal y madera.</p> | |

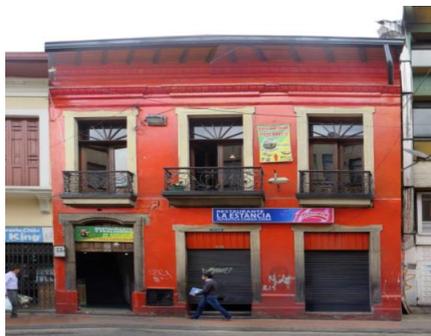
Fachada Occidente

Valor histórico: El inmueble, procedente del período Republicano, representa las características constructivas y el repertorio formal desarrollado en ese período, de acuerdo con las tendencias estilísticas y posibilidades técnicas de la época. A pesar de que su volumen original se modificó al ocupar los patios y modificar la distribución interna, conserva su diseño de fachada sin modificaciones aparentes.
