FICHA DE INVENTARIO Y VALORACIÓN DE BIENES CULTURALES INMUEBLES			USO EXCLUSIVO DEL MINISTERIO DE CULTURA		INMUEBLE No		MZ		014	
					Código Nacional		Hoja 1		PR		005

1. DENOMINACIÓN					8. LOCALIZACIÓN							
1.1. Nombre del Bien		KR 8 16 26		1.2. Otros nombres		N.A.		 				
1.3. Pertenece a valoración colectiva		No		1.4. Nombre		N.A.

3.3. Nomenclatura		KR 8 16 26		3.4. Nomenclatura antigua		N.A.						
3.5. Barrio		Veracruz		3.6. Código Barrio		003109						
3.7. Dentro de sector urbano histórico		No		3.8. Nombre sector urbano		N.A.

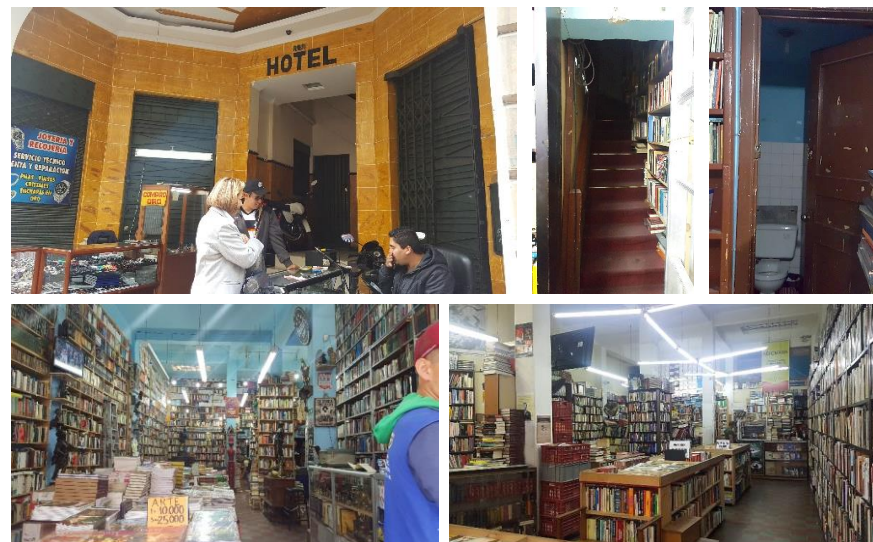
16. FOTOGRAFÍAS INTERIORES

Inmueble de 3 pisos, retrocedido del paramento 1.70 m, en un predio medianero con forma trapezoidal, cuyas dimensiones son: frente de 16.37 m y fondo de 23.72 m, logrando una proporción de 1 a 1.5 veces aproximadamente, con frente sobre la Carrera 8ª. La ocupación en primer piso es total, a partir del segundo piso el volumen conserva el paramento con 2 patios laterales y 2 posteriores. La fachada está resuelta en un cuerpo con piedra muñeca con distintas técnicas, 13 vanos verticales (2 de acceso a locales y 1 de la portada principal; sobre el 2º piso, 5 de puertaventana con balcón de tribuna; y sobre el 3º, 5 vanos ventana), y cornisa superior. Su uso actual es comercial. El 1º piso consta de 2 locales comerciales, en los cuales funcionan librerías. El segundo y tercer piso están usados como hotel. Desde la Carrera 8ª, se accede por la portada principal a un hall de acceso con escalera central octagonal de peldaños partidos que conduce al segundo piso. El sistema estructural es de pórticos de concreto, el entrepiso es en placa de concreto y la cubierta es a dos aguas con teja de asbesto cemento. Los materiales de los muros son en ladrillo, pañetados y pintados, revestimiento de piedra muñeca lisa y con almohadillado, la carpintería es de madera en ventanas y puertaventanas y metálica en puertas de acceso, y los pisos son de baldosa de cemento decorada en locales y de granito pulido en el área de acceso al hotel.

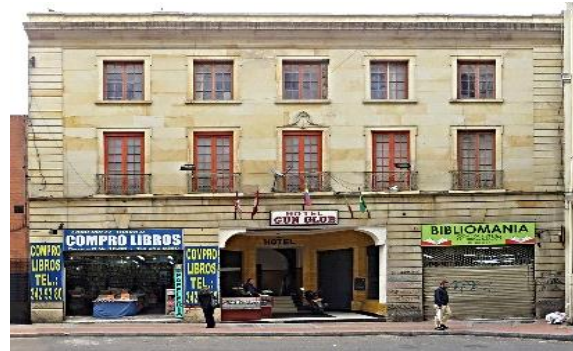
Fachada Occidente

Valor estético: De acuerdo con lo descrito y su valoración histórica, el inmueble puede leerse de forma integral a pesar de sus modificaciones en planta, ocupación y uso; mantiene intactos las características de su fachada. Es una de las pocas construcciones representativas del periodo republicano dentro de la manzana y de la consolidación urbana de la época.
