FICHA DE INVENTARIO Y VALORACIÓN DE BIENES CULTURALES INMUEBLES

1.1. Nombre del Bien	KR 8 15 46	1.2. Otros nombres	N.A.
1.3. Pertenece a valoración colectiva	No	1.4. Nombre	N.A.

3.1. Departamento	Bogotá	3.2. Municipio	Bogotá D.C.
3.3. Nomenclatura	KR 8 15 46	3.4. Nomenclatura antigua	N.A.
3.5. Barrio	Veracruz	3.6. Código Barrio	003109
3.7. Dentro de sector urbano histórico	No	3.8. Nombre sector urbano	N.A.
3.9. No. de manzana	015	3.10. No. de predio	004
3.11. CHIP	AAA0031TPLW	3.12. Localidad	Santa Fé
3.13. Dentro de perímetro urbano	Si	3.14. UPZ	93
3.15. Nombre UPZ	Las Nieves

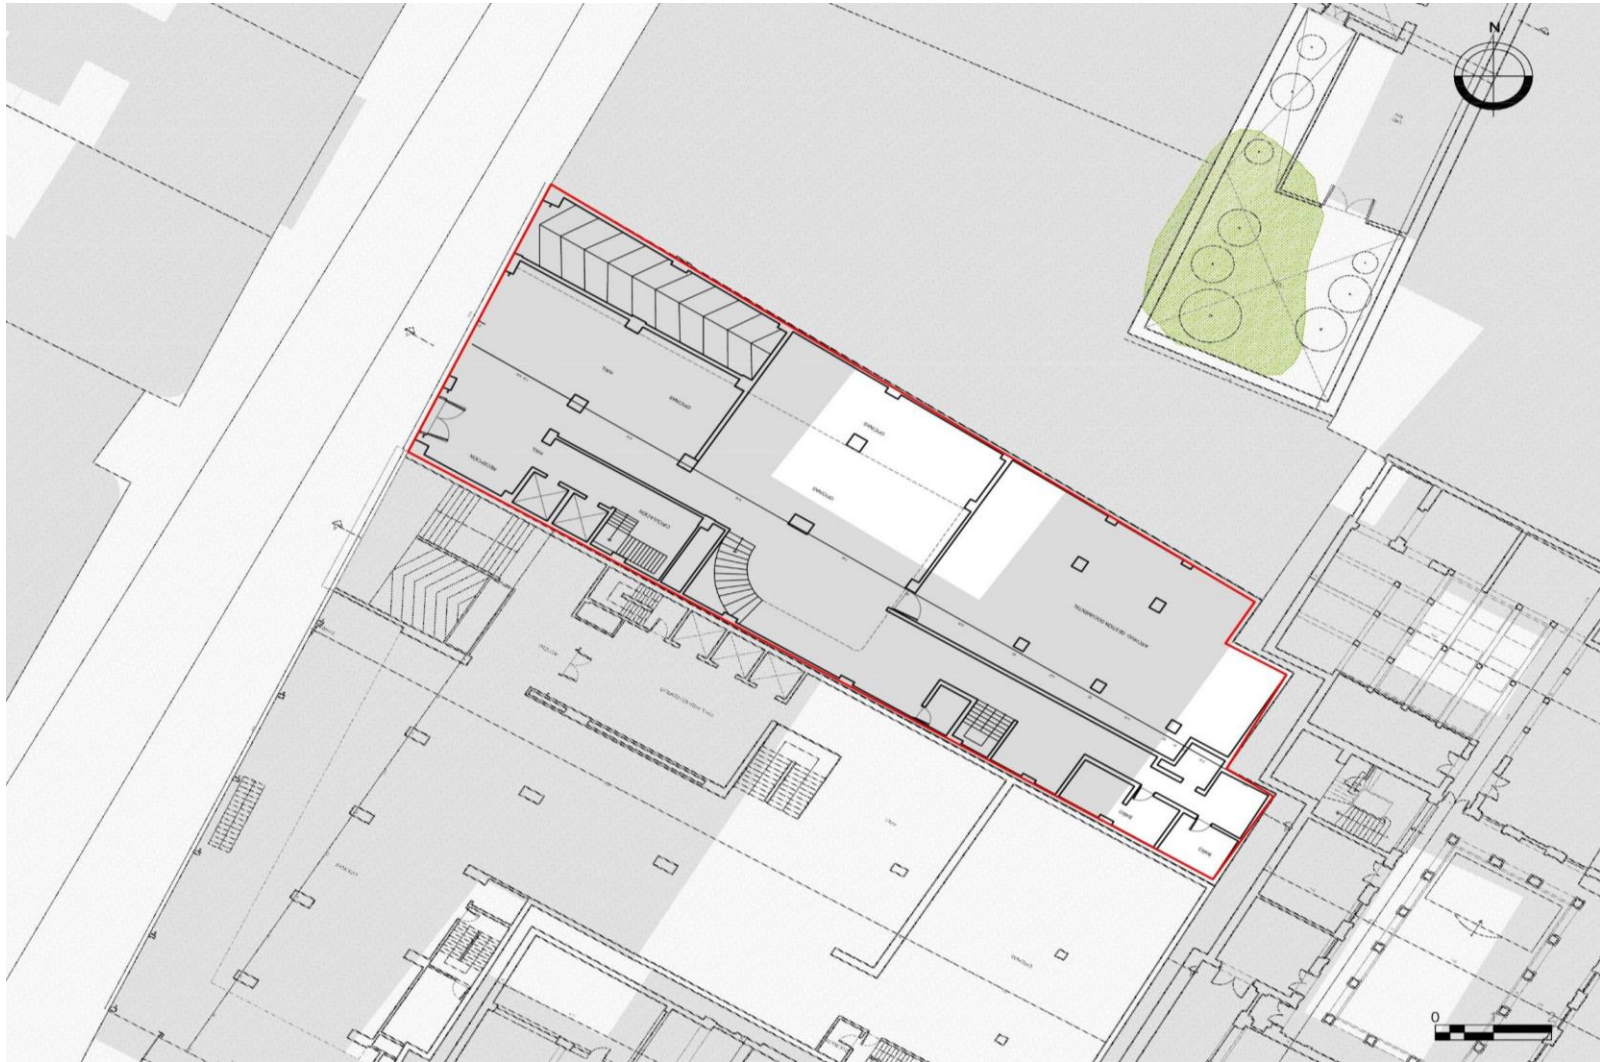
Planta primer piso

Equipo Levantamientos PEMP Patrimonio Inmueble. Restituido con información suministrada en la visita de campo.

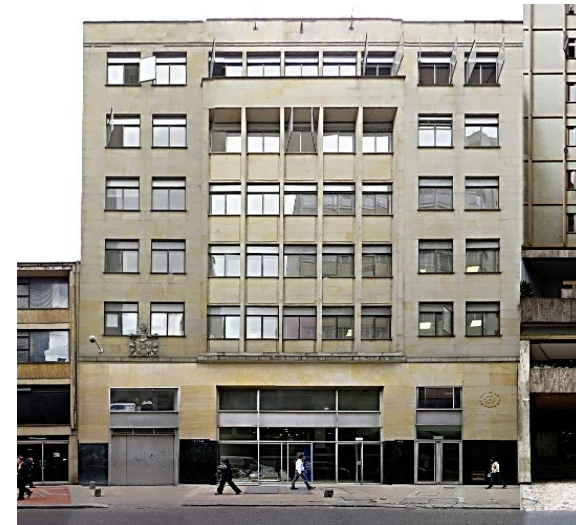
Fachada Occidente

Valor estético: De acuerdo con lo descrito y su valoración histórica, el inmueble puede leerse de forma integral a pesar de sus modificaciones, es representativo del periodo de la modernidad con influencias del Art Deco y de la consolidación urbana de la época. Se distinguen elementos de la tipología del rascacielos de Sullivan como basamento y cuerpo alto, pero prescinde del ático como elemento contundente de remate.
