FICHA DE INVENTARIO Y VALORACIÓN DE BIENES CULTURALES INMUEBLES

1.1. Nombre del Bien	CL 17 5 80	1.2. Otros nombres	N.A.
1.3. Pertenece a valoración colectiva	No	1.4. Nombre	N.A.

3.1. Departamento	Bogotá	3.2. Municipio	Bogotá D.C.
3.3. Nomenclatura	CL 17 5 80	3.4. Nomenclatura antigua	N.A.
3.5. Barrio	Veracruz	3.6. Código Barrio	003109
3.7. Dentro de sector urbano histórico	No	3.8. Nombre sector urbano	N.A.
3.9. No. de manzana	017	3.10. No. de predio	006
3.11. CHIP	AAA0031UERU	3.12. Localidad	Santa Fé
3.13. Dentro de perímetro urbano	Si	3.14. UPZ	93
3.15. Nombre UPZ	Las Nieves

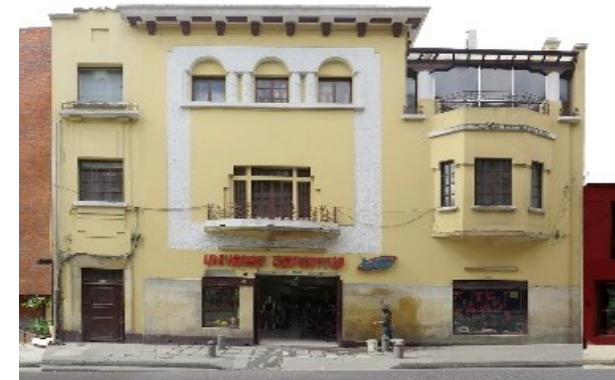
9. FOTOGRAFÍA DEL INMUEBLE

14. DESCRIPCIÓN
 Inmueble de 3 pisos, paramentado en un predio medianero con forma irregular, cuyas dimensiones son: frente de 16.68 m y fondo de 33.5 m, logrando una proporción de 1 a 2 veces aproximadamente, con frente sobre la calle 17. La ocupación del predio se realiza a través de un volumen con 3 patios laterales. El primer piso consta de un local comercial, una zona de servicios y una bodega en la parte posterior; la escalera de acceso a los pisos superiores se localiza en el costado occidente y cuenta con un acceso independiente. La fachada del inmueble consta en el primer piso de 3 vanos de acceso y uno de ventana, probablemente el único vano original que se conserva es el del extremo occidente, el cual corresponde al acceso a los pisos superiores. El segundo piso consta de un balcón central, una ventana al lado occidente y un mirador cerrado de tres ventanas al lado oriente. El tercer nivel cuenta con: 3 ventanas centrales, una ventana al lado occidente y un cerramiento de vidrio al lado oriente, las ventanas centrales comparte un marco con arcos de medio punto. El sistema estructural es de muros de carga en ladrillo y adobe, pañetados y pintados, y la cubierta es a dos aguas con teja de barro. Se conserva la chimenea del diseño original. La carpintería es metálica en ventanas y la escalera original es en madera.

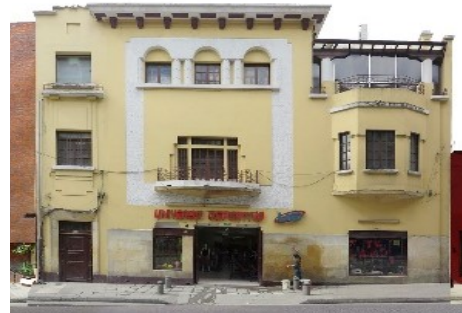
Fachada Sur

Valor histórico: El inmueble fue construido en la década de 1930. Aunque presenta modificaciones, como la demolición de algunos de sus muros en el primer piso para su adaptación a uso comercial, el cambio de su material de cubierta y la ampliación de varios vanos de fachada; en él aún es posible la lectura del lenguaje arquitectónico de la época, presente en sus patios internos y en algunos elementos de su fachada como el mirador del segundo piso.

Valor estético: De acuerdo con lo descrito y su valoración histórica, el inmueble puede leerse de forma integral a pesar de sus modificaciones, hace parte de un conjunto de edificaciones con diversos lenguajes tipológicos, y de un paisaje urbano que representa la transformación de la segunda mitad del siglo XX. En él es visible la influencia art decó en su fachada, reconocible en el marco que une sus ventanas del tercer piso y en el empleo de un mirador cerrado en el segundo.
