FICHA DE INVENTARIO Y VALORACIÓN DE BIENES CULTURALES INMUEBLES

| 1.1. Nombre del Bien | Casa Lis | 1.2. Otros nombres | N.A. | |
| 3.3. Nomenclatura | CL 17 6 48 | 3.4. Nomenclatura antigua | Carrera 7 No.17-04/10 | |

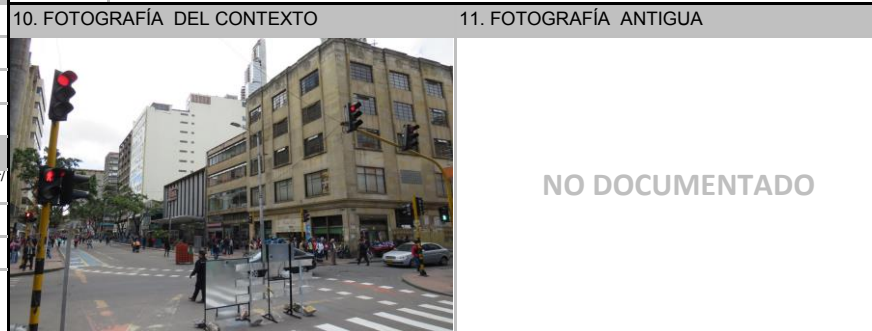
| | | FICHA DE INVENTARIO Y VALORACIÓN DE BIENES CULTURALES INMUEBLES | | USO EXCLUSIVO DEL MINISTERIO DE CULTURA | | INMUEBLE No | MZ | 017 | | | |
|--|---|--|---|---|---|---|---|---|---|---|---|
| Inmueble de 5 pisos, paramentado en un predio esquinero con forma regular, cuyas dimensiones son frente de 19.8 m y fondo de 12.5 m, logrando una proporción de 1 a 1.5 veces aproximadamente, con frente sobre la calle 17 y la carrera 7. La ocupación del predio se realiza a través de un volumen con patio lateral. La fachada está resuelta en dos cuerpos con vanos horizontales, basamento con diferenciación de dimensiones y retroceso del plano general de fachada. Los frentes de fachada presentan ejes de vanos con proporciones cuadradas, lo cual representa modulación formal y funcional, con un claro equilibrio del lleno y el vacío. Su uso actual en el 1º piso es comercial; en el 2º y 3º piso es restaurante y en el 4º y 5º, son oficinas. El primer piso está diseñado como planta libre, cuenta con acceso directo desde la calle, en el costado occidental se encuentra el acceso hacia los espacios privados de los pisos superiores. El sistema estructural es porticado, las placas de entrepiso son en concreto aligerado y la cubierta es plana en concreto. La carpintería es metálica. | | | | 17. RESEÑA HISTÓRICA Inmueble diseñado por la firma de los hermanos Guillermo y Daniel Herrera Carrizosa, en la década de 1950, corresponde al periodo del movimiento moderno. Destinado para el uso dotacional, en la actualidad funcionan locales comerciales, restaurante y oficinas en el cuerpo superior. En el presente es propiedad de Buitrago Quintana Cía. S.C.A. Es reconocido como un objeto arquitectónico con repertorio formal y técnico característico de la firma y época de producción. No se conocen datos de solicitudes de intervención ni de antecedentes de archivo. | | | | | | | |
