### FICHA DE INVENTARIO Y VALORACIÓN DE BIENES CULTURALES INMUEBLES

INMUEBLE No	MZ	017
Hoja 1	PR	019

1.1. Nombre del Bien	CL 18 6 27	1.2. Otros nombres	N.A.
1.3. Pertenece a valoración colectiva	No	1.4. Nombre	N.A.

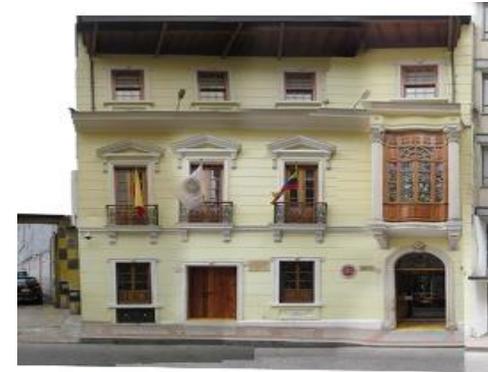
#### 9. FOTOGRAFÍA DEL INMUEBLE

13.7. Teléfono	No documentado				No documentado						
13.8. Correo electrónico	No documentado				No documentado						
<b>14. DESCRIPCIÓN</b>					<b>17. RESEÑA HISTÓRICA</b>						
<p>Inmueble de 3 pisos, paramentado en un predio medianero con forma rectangular, cuyas dimensiones son: frente de 12.4 m y fondo de 33.8 m, logrando una proporción de 1 a 3 veces aproximadamente, con frente sobre la calle 18. La ocupación del predio se realiza a través de un volumen con patio lateral y una barra posterior con patio intermedio. El inmueble se puede afiliar al periodo Republicano de principios del siglo XX, con transformaciones tipológicas de la Arquitectura de Transición. Destinado a uso comercial y residencial. La fachada está resuelta en un cuerpo con cornisas que diferencian cada nivel, 12 vanos verticales (2 de acceso, uno con arco de media punta, portada y una moldura en la clave, 5 de ventana con alfaja y marco, 3 de puerta ventana con balcón a ras de muro, marco y cornisa superior: y 1 de gabinete con dos pilastras, y cornisa superior), un alero entablado con canes de madera a vista. Su uso actual es hotelería, en el 1º piso funcionan los espacios de servicios generales y algunas habitaciones, en el 2º y 3º piso habitaciones en su totalidad. El sistema estructural es de muros de carga en ladrillo y adobe, pañetados y pintados, y la cubierta es a dos aguas con teja de barro. La carpintería es en madera y los pisos son en baldosas de cemento.</p>					<p>Inmueble correspondiente al período Republicano. Destinado para uso comercial y vivienda, en la actualidad funciona un hotel. Es propiedad de José Adriano Galvis. No se conocen datos de autor, diseñador y/o constructor. Es reconocido como un objeto arquitectónico con repertorio formal y técnico característico de la época de producción, la cual forma parte de un contexto urbano importante en la ciudad. En el Oficio No. 0916 de junio de 1992, se describe los 2 pisos originales de la edificación y la adición posterior del tercer piso. Se aprobó por Resolución No. 0285 del 18 de junio de 2010 del IDPC, que modifica la anterior Resolución No. 0126 del 16 de marzo de 2010, la intervención del inmueble para ampliación, adecuación funcional, demolición parcial, modificación para servicios turísticos y reforzamiento estructural.</p>

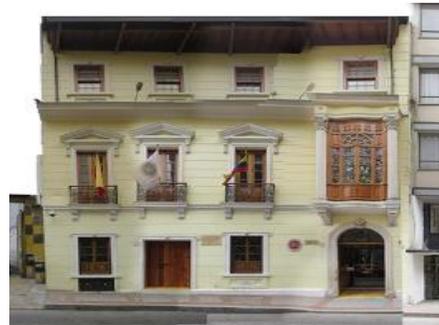
Fachada Norte

Valor estético: De acuerdo con lo descrito y su valoración histórica, el inmueble puede leerse de forma integral a pesar de sus modificaciones, hace parte de un conjunto de edificaciones con diversos lenguajes arquitectónicos. La influencia art déco de su fachada que se caracteriza por la separación y jerarquización de los cuerpos y planos, el alto nivel de factura ornamental, y la incorporación de elementos en el repertorio formal como el balcón gabinete y las molduras, frontones y cornisas diferenciando cada uno de los elementos compositivos formales.
