FICHA DE INVENTARIO Y VALORACIÓN DE BIENES CULTURALES INMUEBLES
USO EXCLUSIVO DEL MINISTERIO DE CULTURA

INMUEBLE No MZ 018

1.1. Nombre del Bien	CL 16 5 18	1.2. Otros nombres	N.A.
1.3. Pertenece a valoración colectiva	No	1.4. Nombre	N.A.

3.1. Departamento	Bogotá	3.2. Municipio	Bogotá D.C.
3.3. Nomenclatura	CL 16 5 18	3.4. Nomenclatura antigua	N.A.
3.5. Barrio	Veracruz	3.6. Código Barrio	003109
3.7. Dentro de sector urbano histórico	No	3.8. Nombre sector urbano	N.A.
3.9. No. de manzana	018	3.10. No. de predio	002
3.11. CHIP	AAA0031UNNX	3.12. Localidad	Santa Fé
3.13. Dentro de perímetro urbano	Si	3.14. UPZ	93
3.15. Nombre UPZ	Las Nieves

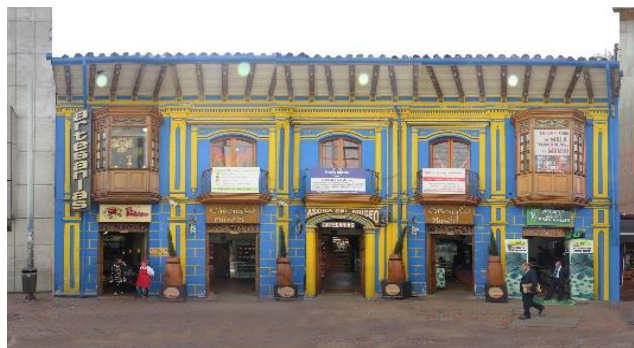
Fachada Sur

Valor estético: De acuerdo con lo descrito y su valoración histórica, la unidad arquitectónica puede leerse de forma integral a pesar de sus modificaciones, ya que conserva su tipología de patios centrales y mantiene gran parte de sus elementos originales en el interior como pies derechos, barandas en forjado de hierro, molduras, pisos en listones de madera, lámparas, entre otros. Hace parte de un conjunto de edificaciones representativas del periodo Republicano dentro de la manzana y de la consolidación urbana de la época. Los elementos de gran valor son las carpinterías elaboradas de estilo republicano en puertas, ventanas, escaleras, balcones tipo gabinete y el remate de alero de listones de madera sobre canes moldurados a la vista. Su repertorio ornamental en fachada consta de yeserías, cornisas, almohadillados, balaustradas y arcos rebajados, que enmarcan los vanos y resaltan la composición de la misma.
