### FICHA DE INVENTARIO Y VALORACIÓN DE BIENES CULTURALES INMUEBLES

INMUEBLE No MZ 018

1.1. Nombre del Bien	Teatro Lido	1.2. Otros nombres	N.A.
1.3. Pertenece a valoración colectiva	No	1.4. Nombre	N.A.

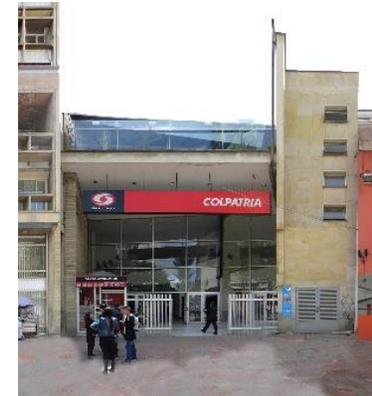
#### 9. FOTOGRAFÍA DEL INMUEBLE

<b>14. DESCRIPCIÓN</b>
Inmueble de 2 pisos, implantado en un predio con forma rectangular, cuyas dimensiones son: frente de 13 m y fondo de 62 m, logrando una proporción de 1 a 4.7 veces aproximadamente, con frente sobre la calle 16. La ocupación del predio es total a través de dos volúmenes, uno frontal y otro posterior. En el primer piso se localiza la sede de una entidad bancaria, en el segundo se distribuyen oficinas. El volumen frontal cuenta con una cubierta plana en voladizo que antecede el acceso, en el segundo piso esta es usada como terraza. La fachada del primer piso consiste en un cerramiento de vidrio marcado por su estructura metálica, en el segundo piso se encuentra un antepecho de vidrio y un plano del mismo material retrocedido. Al lado oriente sobresale un volumen enchapado en piedra con un eje vertical de 4 ventanas rectangulares. El sistema estructural de pórticos y placas de concreto. La cubierta del volumen posterior es a dos aguas en teja de fibrocemento.
