FICHA DE INVENTARIO Y VALORACIÓN DE BIENES CULTURALES INMUEBLES

1.1. Nombre del Bien	CL 16 6 18	1.2. Otros nombres	N.A.
1.3. Pertenece a valoración colectiva	No	1.4. Nombre	N.A.

3.1. Departamento	Bogotá	3.2. Municipio	Bogotá D.C.
3.3. Nomenclatura	CL 16 6 18	3.4. Nomenclatura antigua	N.A.
3.5. Barrio	Veracruz	3.6. Código Barrio	003109
3.7. Dentro de sector urbano histórico	No	3.8. Nombre sector urbano	N.A.
3.9. No. de manzana	018	3.10. No. de predio	008
3.11. CHIP	AAA0031UNUH	3.12. Localidad	Santa Fé
3.13. Dentro de perímetro urbano	Si	3.14. UPZ	93
3.15. Nombre UPZ	Las Nieves

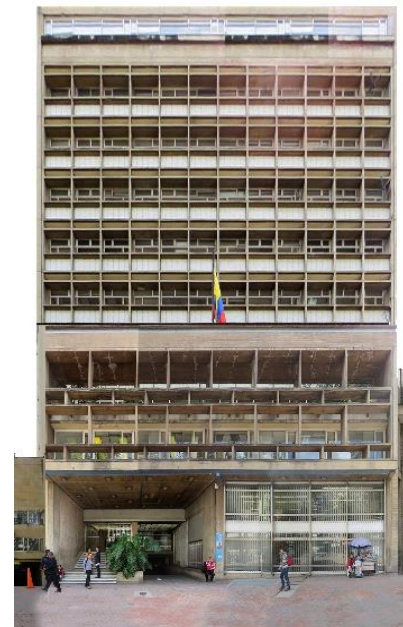
Fachada Sur

Valor estético: De acuerdo con lo descrito y su valoración histórica, el inmueble puede leerse de forma integral ya que mantiene su uso y no ha tenido modificaciones relevantes. Su estética creó la pauta de las nuevas tendencias de edificabilidad y ocupación en el centro de la ciudad, y es un ejemplo de la evolución tipológica del edificio de oficinas moderno que crea los primeros esbozos del piso de transición (Henao, E., Llanos, I. (2012), lo cual genera un segundo plano, desde el cual se percibe el paisaje de una forma distinta y más agradable que a nivel de la calle, cumpliendo así con uno de los principios de la arquitectura moderna: separar al peatón del vehículo.
