FICHA DE INVENTARIO Y VALORACIÓN DE BIENES CULTURALES INMUEBLES

1. DENOMINACIÓN				
1.1. Nombre del Bien	CL 16 5 60	1.2. Otros nombres	N.A.	
1.3. Pertenece a valoración colectiva	No	1.4. Nombre	N.A.	
2. CLASIFICACIÓN TIPOLOGICA

USO EXCLUSIVO DEL MINISTERIO DE CULTURA		INMUEBLE No	MZ	018
Código Nacional		Hoja 1	PR	025

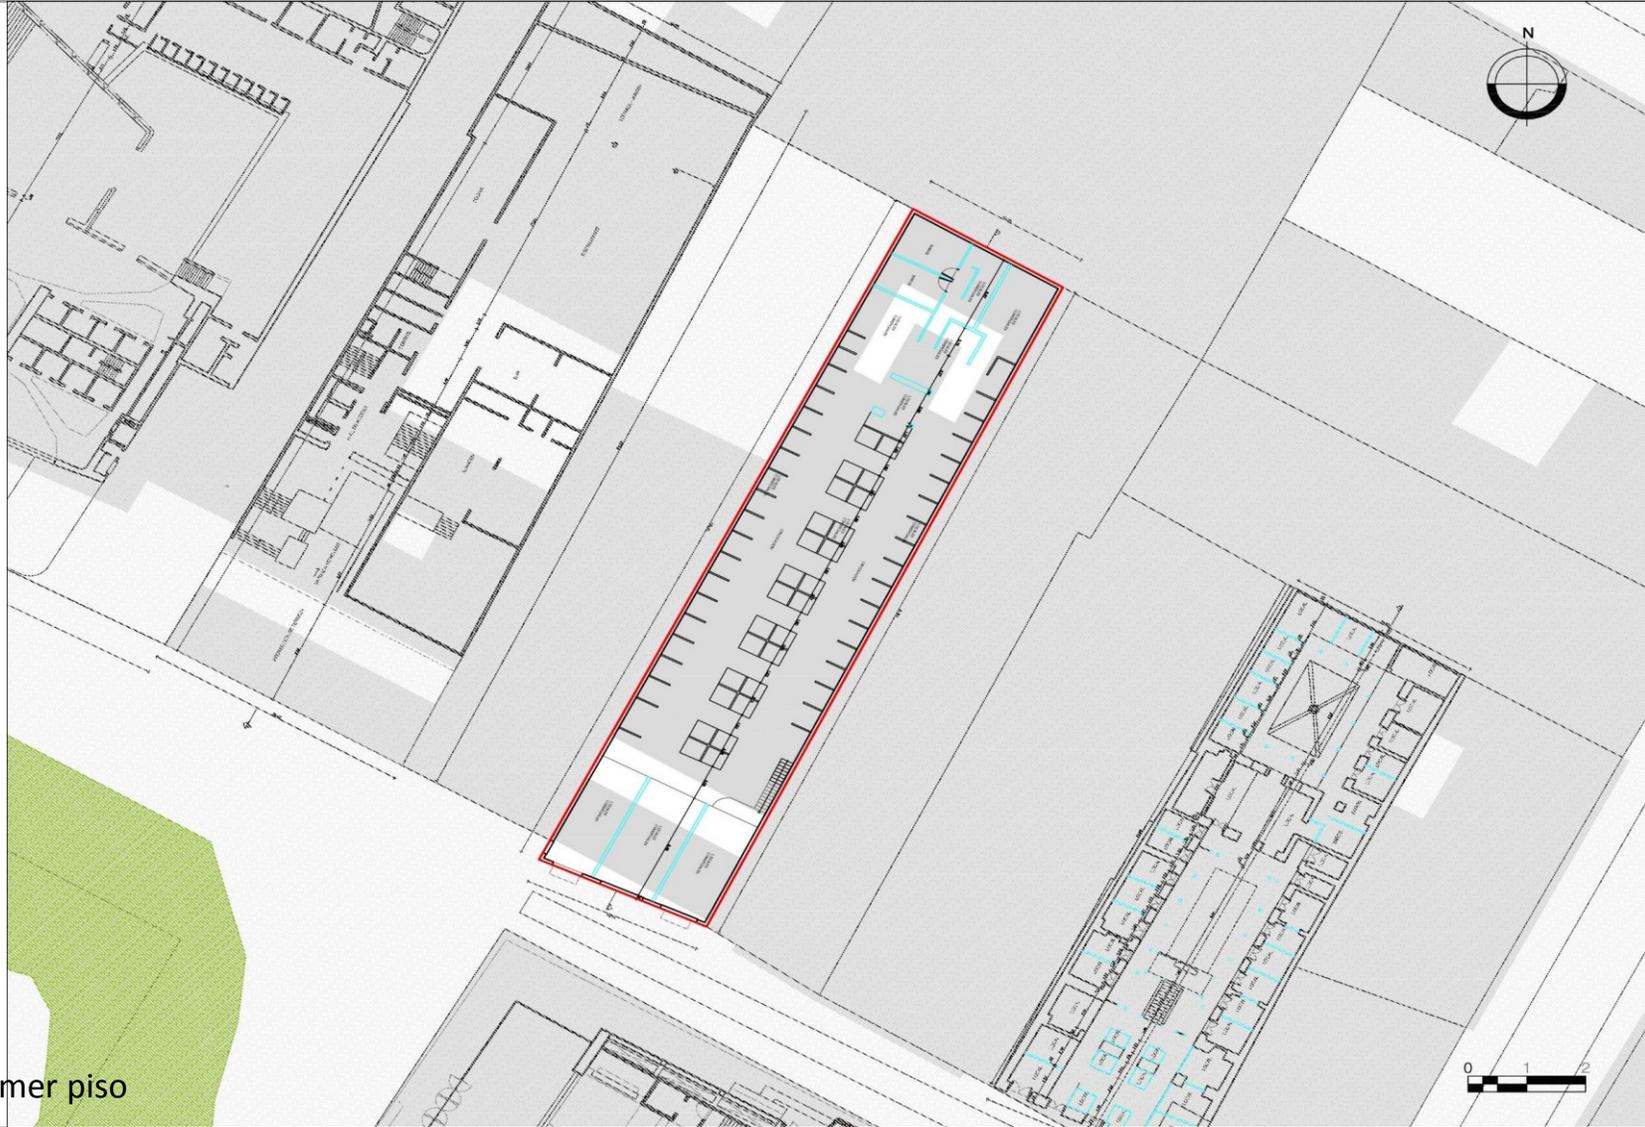
Planta primer piso

13.8. Correo electrónico	No documentado			No documentado					
14. DESCRIPCIÓN				17. RESEÑA HISTÓRICA					
<p>Inmueble de 2 pisos paramentado en un predio medianero con forma rectangular, cuyas dimensiones son: frente de 14 m y fondo de 63 m, logrando una proporción de 1 a 4.5 veces aproximadamente, con frente sobre la Calle 16. La ocupación del predio es total, se realiza a través de un volumen frontal de dos niveles y uno posterior de un solo nivel. En el primer piso funcionan 70 locales comerciales distribuidos en 3 crujiás internas, además de un área central de baños; en el 2° piso hay 3 locales comerciales y una oficina de administración. La fachada es simétrica y consta de dos niveles con un remate de alero entablado liso de madera, sobre ménsulas del mismo material: en el primer nivel se ubican 4 vanos de acceso de distintas dimensiones; en el segundo se encuentran dos balcones a ras de muro y un gabinete en cada costado. El sistema constructivo del volumen frontal consta de muros de carga en adobe y ladrillo, y entrepiso en madera; el volumen posterior cuenta con columnas y vigas de concreto, cubierta en estructura metálica y teja de fibrocemento.</p>				<p>Inmueble construido a comienzos del siglo XIX. Destinado para vivienda y en la actualidad con uso comercial. Es propiedad de Blanca Cecilia Suarez Barrero. Según aerofotografías históricas el predio en 1938 era ocupado por un volumen de dos patios laterales. A mediados del siglo XX, como se evidencia en la aerofotografía de 1953, comienza su deterioro perdiendo sus crujiás posteriores. Actualmente el inmueble se encuentra bastante modificado y es posible que solo conserve parte de su fachada. No hay solicitudes de intervención o antecedentes de archivo.</p>

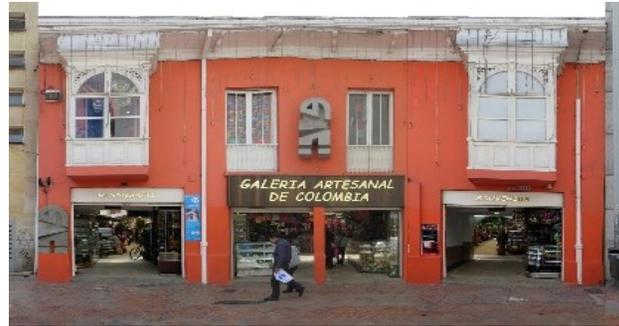
Fachada Sur

Valor histórico: El inmueble fue construido a comienzos del siglo XIX. Actualmente no es posible la lectura de su tipología original ni lenguaje arquitectónico, ya que perdió prácticamente su volumen original y solo conserva parte de su fachada.

Valor estético: debido a sus modificaciones, como la adición de volúmenes y la alteración de la composición de su fachada, hoy el inmueble no posee una lectura integral. Su contexto inmediato igualmente ha sido bastante modificado, por lo que no hace parte de una imagen homogénea que represente la arquitectura de la ciudad.
