FICHA DE INVENTARIO Y VALORACIÓN DE BIENES CULTURALES INMUEBLES

INMUEBLE No	MZ	020
Hoja 1	PR	001

1.1. Nombre del Bien	KR 5 15 11	1.2. Otros nombres	N.A.
1.3. Pertenece a valoración colectiva	No	1.4. Nombre	N.A.

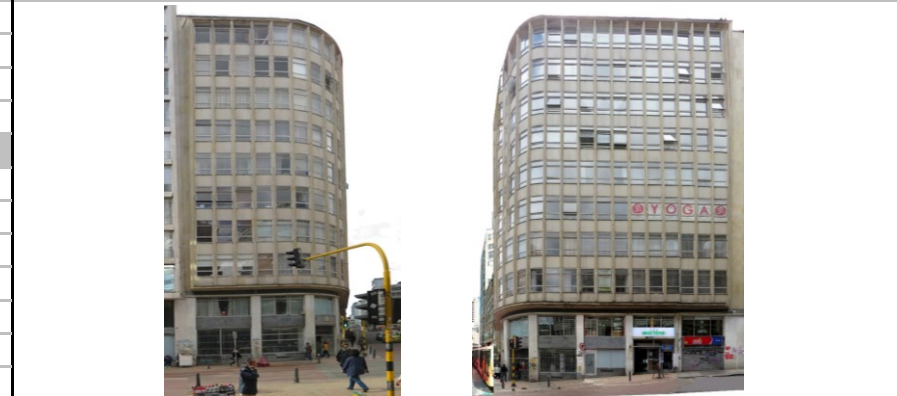
9. FOTOGRAFÍA DEL INMUEBLE

14. DESCRIPCIÓN
<p>Inmueble de 9 pisos y un sótano, paramentado en un predio esquinero con forma irregular y esquina redondeada, cuyas dimensiones son: frente de 18.11 m y fondo de 15.55 m, logrando una proporción de 1 a 1.16 veces aproximadamente, con frentes sobre la Av. Jiménez y la Carrera 5ª. La ocupación del predio se realiza a través de una torre con un aislamiento posterior. Se ingresa por la Carrera 5ª y por la esquina del cruce con la Av. Jiménez; el primer piso consta de 2 locales comerciales donde funcionan un banco y una miscelánea. La fachada consta de 2 cuerpos: basamento y cuerpo alto, el basamento que continua con el paramento, corresponde al primer piso y mezzanine, consta de grandes ventanales interrumpidos por la estructura del edificio, el nivel de mezzanine está marcado por un antepecho de mármol oscuro. El cuerpo alto comprende a los demás pisos, sobresale levemente en voladizo y consta de una retícula de ventanas compuesta por bandas de antepechos en mármol claro y listones verticales de piedra muñeca. El sistema estructural es de pórticos, entrepisos y cubierta en concreto. Los materiales de los muros son en ladrillo, revestidos en piedra muñeca y mármol en la fachada; y acabado de pañete y pintura al interior. La carpintería es metálica.</p>
