**FICHA DE INVENTARIO Y VALORACIÓN DE BIENES CULTURALES INMUEBLES**
**USO EXCLUSIVO DEL MINISTERIO DE CULTURA**

1.1. Nombre del Bien	CL 18 4 31	1.2. Otros nombres	N.A.
1.3. Pertenece a valoración colectiva	No	1.4. Nombre	N.A.

3.1. Departamento	Bogotá	3.2. Municipio	Bogotá D.C.
3.3. Nomenclatura	CL 18 4 31	3.4. Nomenclatura antigua	N.A.
3.5. Barrio	Veracruz	3.6. Código Barrio	003109
3.7. Dentro de sector urbano histórico	No	3.8. Nombre sector urbano	N.A.
3.9. No. de manzana	022	3.10. No. de predio	029
3.11. CHIP	AAA0031ZCCN	3.12. Localidad	Santa Fé
3.13. Dentro de perímetro urbano	Si	3.14. UPZ	93
3.15. Nombre UPZ	Las Nieves

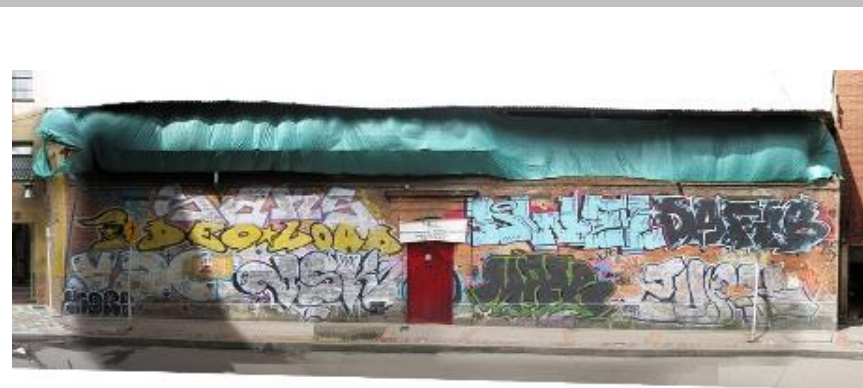
**9. FOTOGRAFÍA DEL INMUEBLE**

13.8. Correo electrónico	No documentado			No documentado					
<b>14. DESCRIPCIÓN</b>				Fuente:		Equipo Levantamientos PEMP Patrimonio Inmueble			
Inmueble de un piso paramentado en un predio medianero con forma rectangular, cuyas dimensiones son: frente de 22.00 m y fondo de 56.00 m, logrando una proporción de 1 a 2.6 veces aproximadamente, con frente sobre la Calle 18. La ocupación del predio se realiza a través de tres volúmenes consecutivos con patio central y un patio lateral posterior. La fachada consta de un cuerpo desarrollado en un sólo plano de ladrillo a la vista con base de piedra, y una portada con arco rebajado en el mismo material; se observan 6 vanos de ventanas tapiados. Se ingresa a través de un zaguán central que conecta al primer patio con su galería perimetral de circulación, en el primer piso hay 4 espacios de zona social, 2 dormitorios, un comedor, una cocina y área de servicios. El sistema estructural es de muros de tapia pisada y de carga en ladrillo, cubierta a 2 aguas con estructura de madera rolliza tipo cercha rey con teja de barro. Revestimiento de morteros de cal, arena y pintura; carpintería de madera y metal; las balaustradas de las galerías perimetrales son en madera sin labrar; pisos cerámicos, de cemento y laminados; cielo rasos interiores en chusque.				<b>17. RESEÑA HISTÓRICA</b>

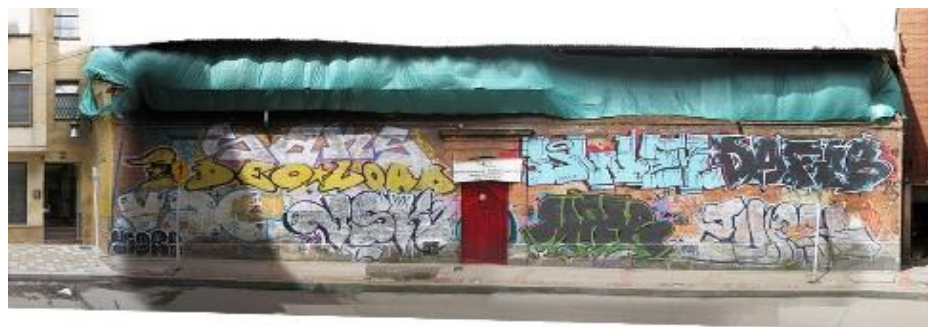
**Fachada Norte**
**Fuente:** Equipo Fotografía PEMP Patrimonio Inmueble

**Valor estético:** De acuerdo con lo descrito y su valoración histórica, el inmueble puede leerse de forma integral a pesar de sus modificaciones. Hace parte de un conjunto de edificaciones representativas del periodo Republicano dentro de la manzana y de la consolidación urbana de la época. Son de gran relevancia las carpinterías en madera, que enmarcan los vanos de los espacios interiores mediante el uso de tableros y pilastras talladas; aunque de la fachadas fueron desmotadas las carpinterías de madera y hierro de las ventanas, sin embargo, ha conservado la tipología de patios centrales consecutivos y patio lateral posterior. Conserva los materiales constructivos originales obtenidos del entorno directo, tales como la madera y la tierra.
