**FICHA DE INVENTARIO Y VALORACIÓN DE BIENES CULTURALES INMUEBLES**
**USO EXCLUSIVO DEL MINISTERIO DE CULTURA**
**INMUEBLE No** MZ 001

1.1. Nombre del Bien	Edificio Federación Avenida Jimenez	1.2. Otros nombres	N.A.
1.3. Pertenece a valoración colectiva	No	1.4. Nombre	N.A.

Código de identificación	Hoja 1
003110001011	de 5

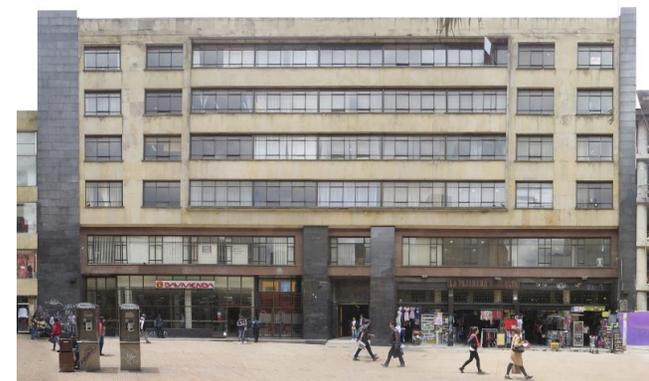
**9. FOTOGRAFÍA DEL INMUEBLE**

Inmueble de 7 pisos y sótano de parqueadero, paramentado en un predio medianero con forma irregular, cuyas dimensiones son: frente de 41 m y fondo de 25.87 m, logrando una proporción de 1 a 0.6 veces aproximadamente, con frente sobre la Av. Calle 13 (Av. Jiménez). La ocupación del predio se realiza a través de un volumen compacto con aislamientos posteriores, al que se accede a través de un hall central que conduce a las escaleras y ascensores. Los 2 locales que conforman la planta del primer piso tienen acceso independiente desde la calle; los niveles superiores albergan oficinas y servicios. La fachada consta de un primer nivel con recubrimiento en mármol y ventanas de piso a techo, sobre el que se dispone un volumen con revestimiento en piedra muñeca y vanos de ventana corrida horizontal, todo ello enmarcado por 2 volúmenes verticales con revestimiento en mármol; 2 volúmenes verticales con enchape de mármol enmarcan el acceso principal. El sistema estructural es de columnas, vigas y entrepisos de concreto, con cerramientos de muros de mampostería en ladrillo. Acabado interno de pañete y pintura. Cubierta plana en placa maciza de concreto. Escaleras en concreto y carpintería metálica.

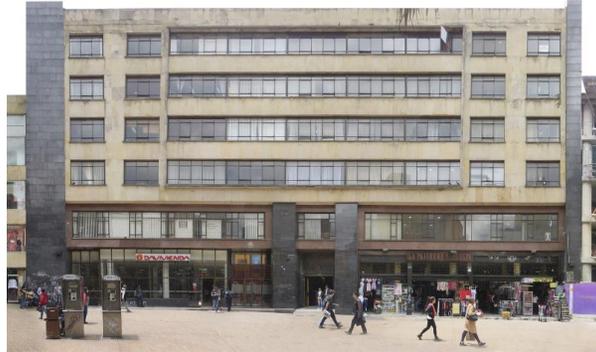
**Fachada Norte**

**Valor estético:** De acuerdo con lo descrito y su valoración histórica, el inmueble puede leerse de forma integral ya que no presenta modificaciones significativas. Es una edificación representativa de la arquitectura comercial y de servicios de mediados del siglo XX, así como de la consolidación urbana de la época. Igualmente, demuestra los avances técnicos de la construcción de este periodo, su enfoque funcional y la importancia asignada a la calidad espacial. Presenta un elaborado diseño en la carpintería metálica en vanos y escaleras, acabados de piso en granito pulido y de muros en módulos de mármol de alta calidad. Se destaca la obra de arte en relieve de bronce dispuesta sobre el acceso principal.
