FICHA DE INVENTARIO Y VALORACIÓN DE BIENES CULTURALES INMUEBLES
USO EXCLUSIVO DEL MINISTERIO DE CULTURA

Hoja 1 PR 014

1.1. Nombre del Bien	KR 9 12 B 59	1.2. Otros nombres	N.A.
1.3. Pertenece a valoración colectiva	No	1.4. Nombre	N.A.

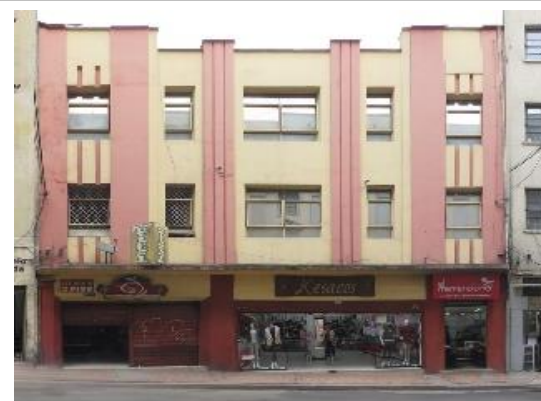
9. FOTOGRAFÍA DEL INMUEBLE

Inmueble de 3 pisos paramentado en un predio medianero con forma irregular, cuyas dimensiones son: frente de 14.9 m y fondo de 16 m, logrando una proporción de 1 a 1 vez aproximadamente, con frente sobre la Carrera 9. La ocupación del predio se realiza a través de un volumen compacto de ocupación total. Desde la calle se accede directamente a cada uno de los 3 locales dispuestos longitudinalmente en el primer nivel, cada uno cuenta con un espacio posterior de bodega y unas escaleras; el local central está dividido longitudinalmente por un eje de columnas de sección rectangular. Los niveles superiores albergan locales y servicios. La fachada consta de 3 niveles; un alero plano de concreto divide el primer nivel de los demás. El primer nivel consta de 3 vanos de acceso; el segundo y tercer nivel cuentan cada uno con 5 vanos de ventana, los laterales y el central horizontales, los otros 2 son verticales. Los vanos se separan por relieves verticales estriados de cemento, mientras que los laterales se diferencian con un cambio de altura en el remate y conforman un volumen en cada costado, de mayor altura y con tres acanaladuras en el centro. El sistema estructural es de columnas, vigas y entrepisos de concreto con cerramientos en muros de ladrillo. Acabado de pañete y pintura. Cubierta a 2 aguas en teja ondulada. Los pisos presentan un recubrimiento en baldosa cerámica industrial. La carpintería interior es de madera y la exterior es metálica.

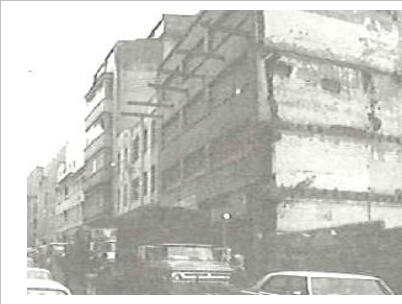
10. FOTOGRAFÍA DEL CONTEXTO
11. FOTOGRAFÍA ANTIGUA

Fuente: Recorridos fotográficos por el centro de Bogotá, Noviembre 1981 - Febrero 1982. Colcultura

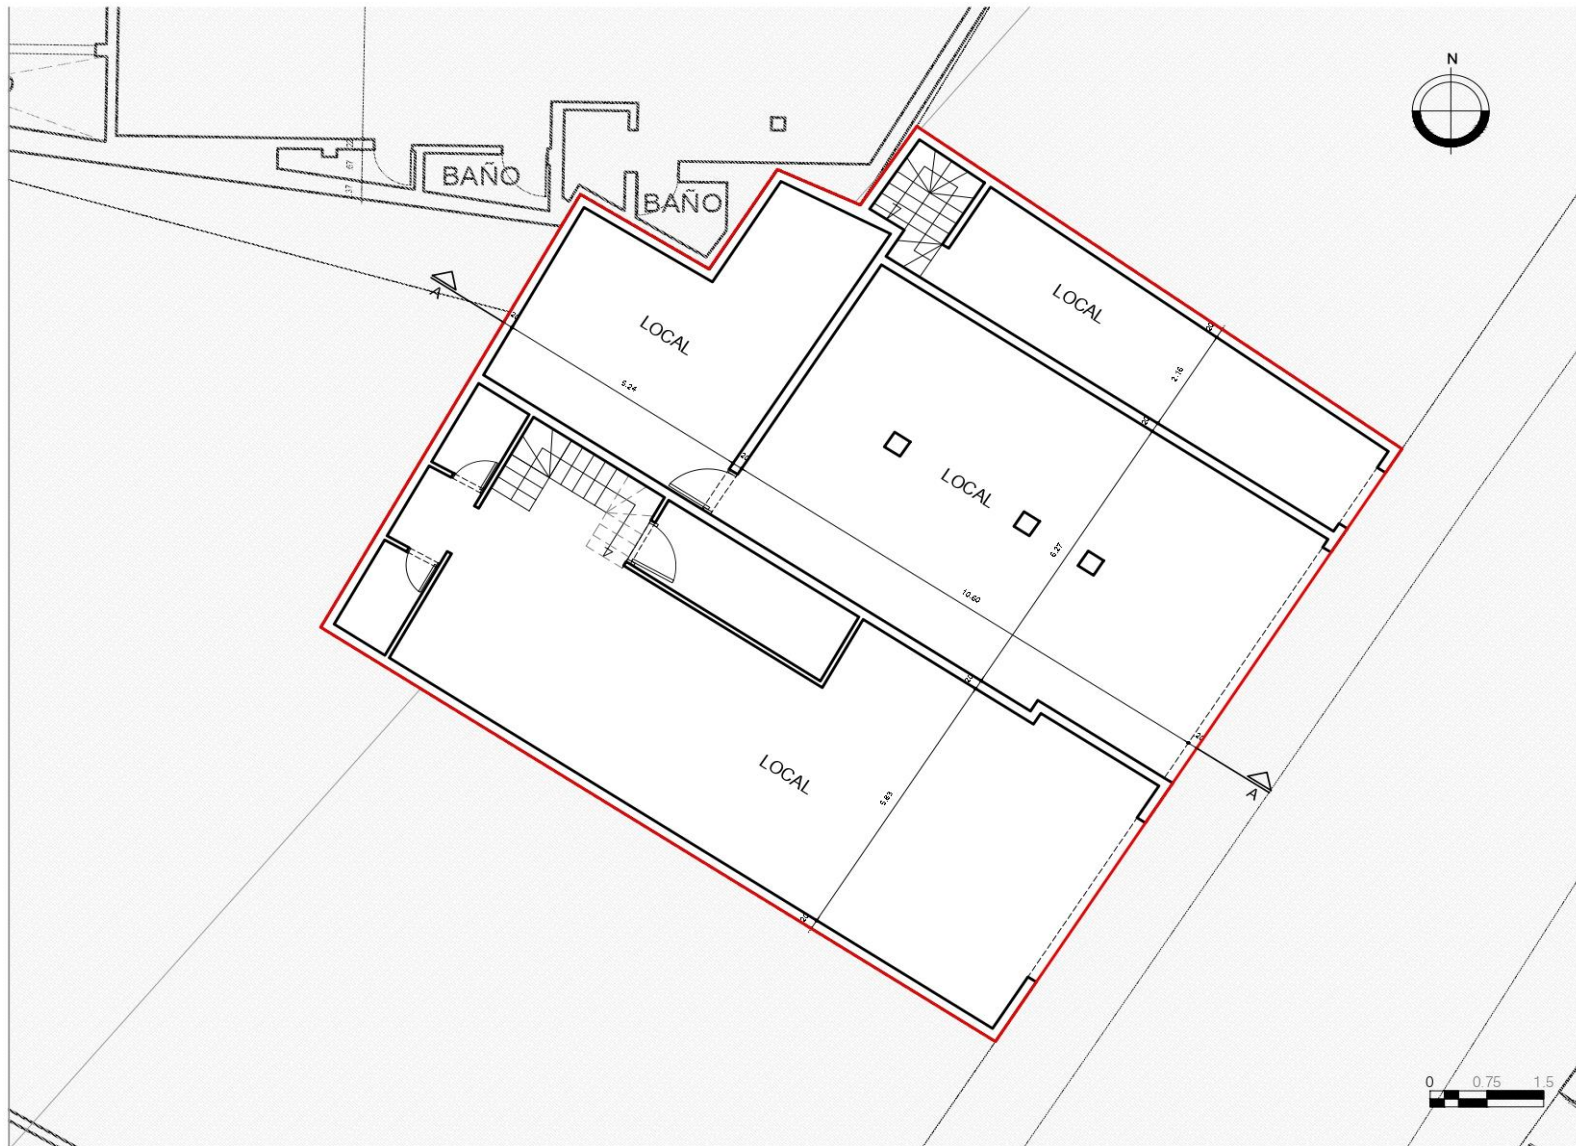
18. PLANIMETRÍA (PLANTA ARQUITECTÓNICA)

Planta primer piso

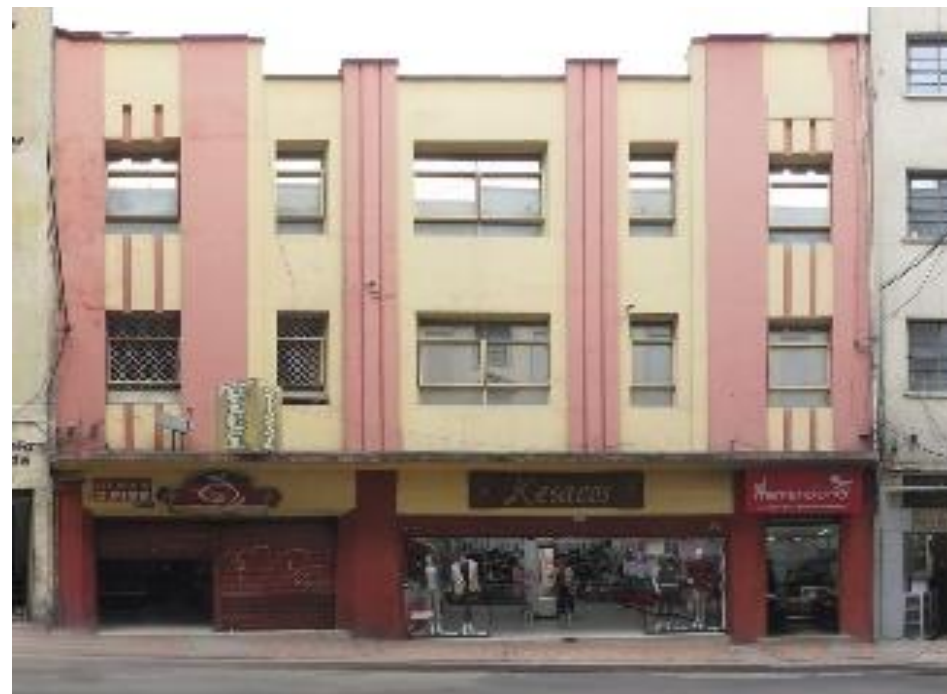
Fachada Oriente
Fuente: Equipo Fotografía PEMP Patrimonio Inmueble

Valor estético: De acuerdo con lo descrito y su valoración histórica, el inmueble puede leerse de forma parcial debido a sus modificaciones en la fachada. Es una edificación representativa de la arquitectura comercial y de servicios de las primeras décadas del siglo XX, así como de la consolidación urbana de la época. Presenta una fachada simétrica con un cuerpo superior diferenciado del nivel de acceso por un alero, con elementos que enfatizan la verticalidad y una volumetría que le permite integrarse armónicamente en el perfil de la manzana.
