FICHA DE INVENTARIO Y VALORACIÓN DE BIENES CULTURALES INMUEBLES
USO EXCLUSIVO DEL MINISTERIO DE CULTURA

1.1. Nombre del Bien	KR 9 12 B 27	1.2. Otros nombres	N.A.
1.3. Pertenece a valoración colectiva	No	1.4. Nombre	N.A.

3.1. Departamento	Bogotá	3.2. Municipio	Bogotá D.C.
3.3. Nomenclatura	KR 9 12 B 27	3.4. Nomenclatura antigua	N.A.
3.5. Barrio	La Catedral	3.6. Código Barrio	003110
3.7. Dentro de sector urbano histórico	Si	3.8. Nombre sector urbano	Sector Urbano Antiguo
3.9. No. de manzana	001	3.10. No. de predio	016
3.11. CHIP	AAA0032CUCN	3.12. Localidad	Candelaria
3.13. Dentro de perímetro urbano	Si	3.14. UPZ	94
3.15. Nombre UPZ	Candelaria

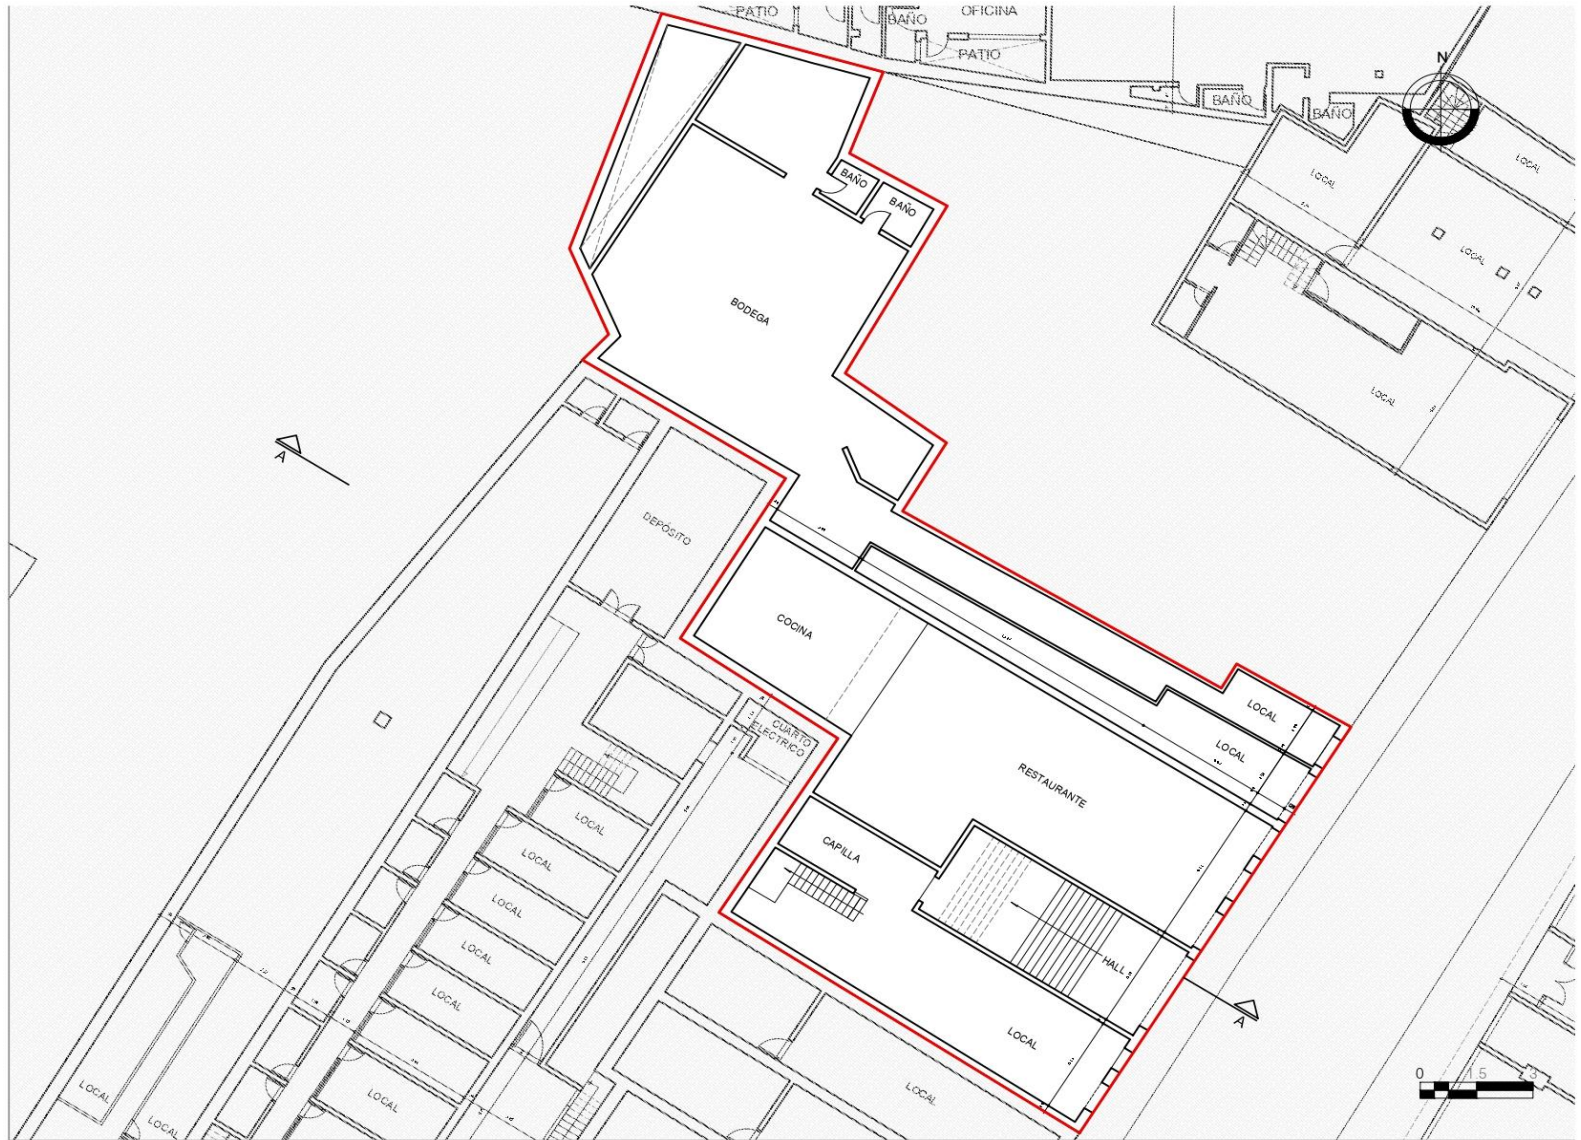
Planta primer piso

Inmueble de 3 pisos paramentado en un predio medianero con forma irregular, cuyas dimensiones son: frente de 20.41 m y fondo de 34.05 m, logrando una proporción de 1 a 1.7 veces aproximadamente, con frente sobre la Carrera 9. La ocupación del predio se realiza a través de un volumen compacto con aislamiento posterior. Tiene uso mixto de comercio en el primer piso, de centro religioso en el segundo y de vivienda en el tercero. Desde la calle se accede a cada uno de los 4 locales en que está dividido longitudinalmente el primer nivel; también se accede a través de una escalera sobre un espacio central, que conduce al segundo piso. La fachada consta de 3 niveles con enchape en piedra en primer piso, alero en concreto y remate de ático modulado por machones. El primer nivel consta de 6 accesos, los cuales evidencian modificaciones en su apertura debido a las adaptaciones de los locales comerciales; el segundo y tercer nivel constan de 8 vanos de ventana de distintas dimensiones. El sistema estructural es de columnas, vigas y entrepisos de concreto con cerramientos en muros de ladrillo. Acabado de pañete y pintura. Cubierta plana en placa de concreto. Las escaleras principales son en concreto, mientras que las del local sur son en madera. Pisos en baldosa de cemento y granito pulido. Carpintería metálica.
