FICHA DE INVENTARIO Y VALORACIÓN DE BIENES CULTURALES INMUEBLES

INMUEBLE No MZ 002

1.1. Nombre del Bien	CL 13 9 63	1.2. Otros nombres	N.A.
1.3. Pertenece a valoración colectiva	No	1.4. Nombre	N.A.

PEMP Plan Especial de Manejo y Protección del Patrimonio Cultural del Distrito de Bogotá
Instituto Distrital de Patrimonio Cultural

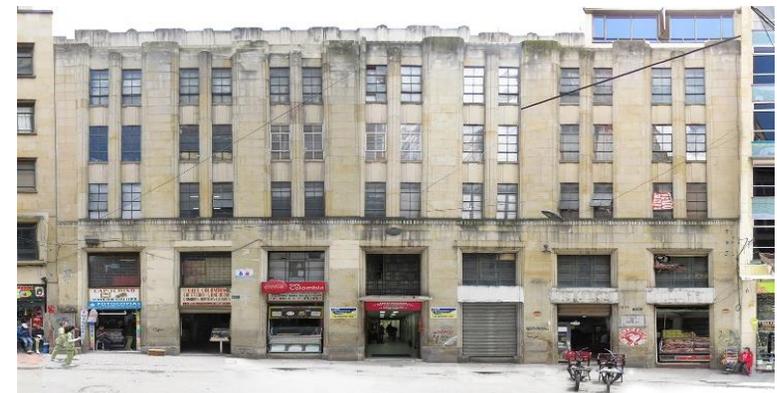
9. FOTOGRAFÍA DEL INMUEBLE

14. DESCRIPCIÓN
 Inmueble de 6 pisos paramentado en un predio medianero con forma rectangular, cuyas dimensiones son: frente de 21.55 m y fondo de 53.8 m, logrando una proporción de 1 a 2.5 veces aproximadamente, con frente sobre la Calle 12 B. La ocupación del predio se realiza a través de un volumen compacto de un patio central con lucernario, 2 laterales y 2 posteriores. Se accede a través de una circulación central con escaleras a un costado y ascensores al otro, la cual lleva al patio central, en torno al cual están distribuidos 9 locales comerciales, de los cuales 2 tienen acceso independiente desde la fachada. Los niveles superiores albergan más locales comerciales. La fachada es simétrica y consta de un primer nivel de doble altura rematado con una cornisa plana, compuesto de 3 vanos de acceso que se prolongan hasta el segundo nivel; los demás niveles albergan 7 ejes de dobles ventanas verticales sobre un muro recubierto en piedra muñeca, modulado por pilastras estriadas verticalmente; en el último nivel hay un pequeño volumen lateral adicionado, el cual posee una ventana de vidrio corrida. El sistema estructural es de columnas, vigas y entresijos de concreto con cerramiento en muros de ladrillo. Acabado de pañete y pintura. Cubierta en teja de barro a 2 aguas con estructura en madera y marquesina en el patio central. Los acabados de piso son en baldosa cerámica industrial y los cielorrasos en panel yeso. La carpintería al interior es de madera, mientras que en fachada es metálica.

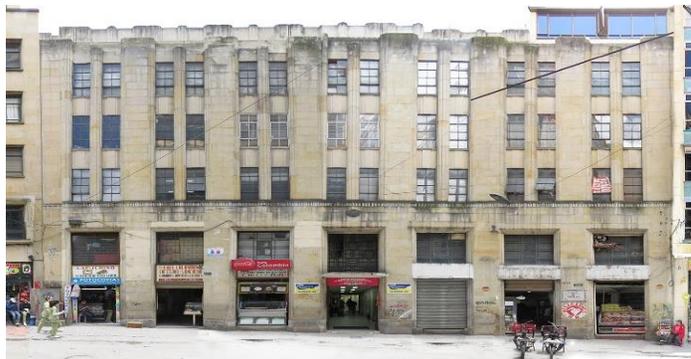
Fachada Norte

Valor estético: De acuerdo con lo descrito y su valoración histórica, el inmueble puede leerse de forma parcial debido a las modificaciones mencionadas. Es una edificación representativa de la arquitectura comercial y de servicios de las primeras décadas del siglo XX, así como de la consolidación urbana de la época. Presenta una fachada simétrica con niveles superiores diferenciados del nivel de acceso por una cornisa plana, con vanos y pilastras que enfatizan la verticalidad y un tratamiento volumétrico que le permite integrarse armónicamente en el perfil de la manzana. Sin embargo, la construcción del piso superior con cerramiento vidriado, altera la lectura original de la fachada.
