### FICHA DE INVENTARIO Y VALORACIÓN DE BIENES CULTURALES INMUEBLES

INMUEBLE No MZ 002

1.1. Nombre del Bien	CL 12 B 9 33	1.2. Otros nombres	N.A.
1.3. Pertenece a valoración colectiva	No	1.4. Nombre	N.A.

003110002013

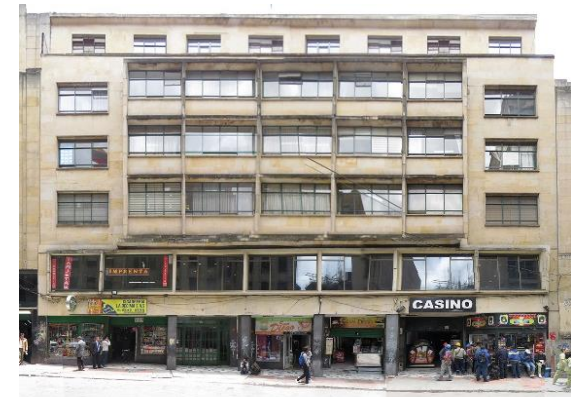
#### 9. FOTOGRAFÍA DEL INMUEBLE

Inmueble de 6 pisos paramentado en un predio medianero, cuyas dimensiones son: frente de 26.5 m y fondo de 35.2 m, logrando una proporción de 1 a 1.3 veces aproximadamente, con frente sobre la Calle 12 B. La ocupación del predio se realiza a través de un volumen transversal frontal y otro posterior unidos por un volumen longitudinal, conformando 2 patios laterales. La fachada es simétrica y consta de 3 planos: uno de paramento en el primer nivel, uno saliente en los niveles intermedios y uno de retroceso en el último nivel. El primer nivel consta de 7 vanos de acceso separados por columnas en concreto de sección rectangular, rematado por una banda horizontal que conforma el antepecho de las ventanas del segundo nivel, el cual consta 7 vanos de ventana con un marco saliente en piedra que conforma una ventana corrida horizontal separada por pequeñas columnatas. Los 3 niveles siguientes constan de 7 vanos horizontales de ventana, de los cuales 5 centrales están en un plano saliente con marco en piedra, separados por pequeñas columnatas. En el nivel superior hay 8 ventanas rectangulares y un remate de alero plano de concreto. El sistema estructural es de pórticos y placas de entrepiso en concreto reforzado, cubierta a dos aguas en teja de barro. La carpintería en la fachada es metálica.

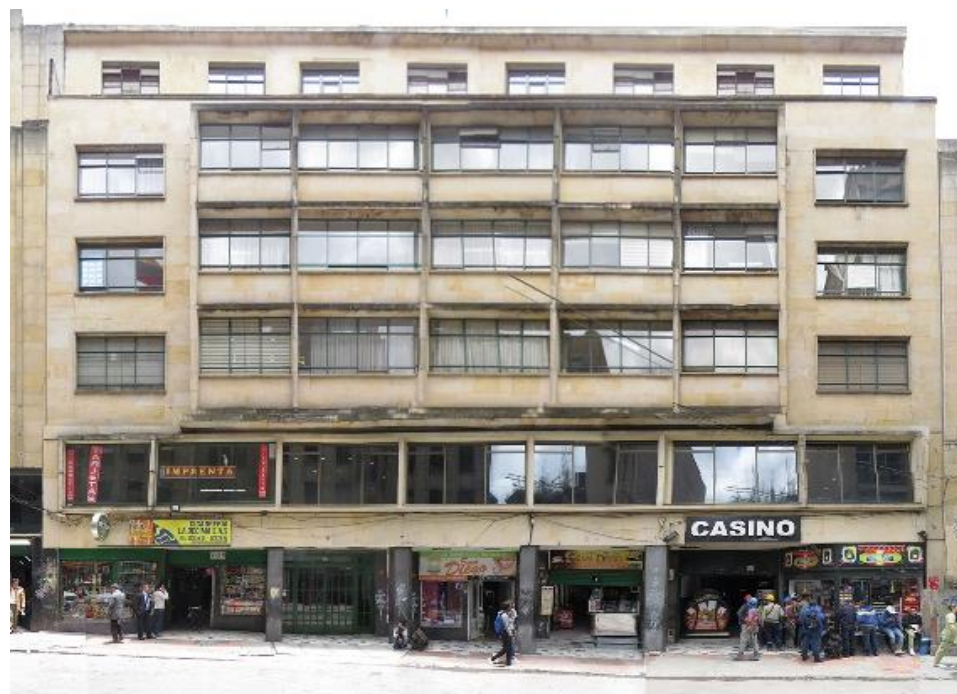
Fachada Norte

Valor estético: De acuerdo con lo descrito y su valoración histórica, el inmueble puede leerse de forma integral gracias a su buen estado de conservación. Es una edificación representativa de la arquitectura comercial y de servicios de las primeras décadas del siglo XX, así como de la consolidación urbana de la época. Presenta una fachada simétrica dispuesta en varios planos que enfatizan la horizontalidad, que se refuerza con la presencia de ventanas corridas. Conformar un perfil urbano homogéneo junto a las demás edificaciones.
