**FICHA DE INVENTARIO Y VALORACIÓN DE BIENES CULTURALES INMUEBLES**
**USO EXCLUSIVO DEL MINISTERIO DE CULTURA**

INMUEBLE No MZ 002

1.1. Nombre del Bien	CL 12 B 9 5	1.2. Otros nombres	N.A.
1.3. Pertenece a valoración colectiva	No	1.4. Nombre	N.A.

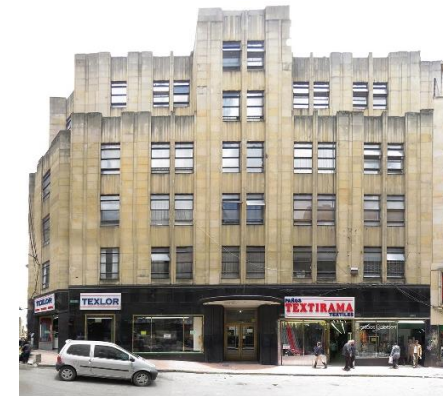
**9. FOTOGRAFÍA DEL INMUEBLE**

Inmueble de 6 pisos paramentado en un predio esquinero con forma rectangular y ochave recto en la esquina, cuyas dimensiones son: frente de 21.7 m y fondo de 22.6 m, logrando una proporción de 1 a 1 vez aproximadamente, con frentes sobre la Carrera 9 y la Calle 12 B. La ocupación del predio se realiza a través de un volumen compacto con aislamiento posterior desde el segundo piso. Cuenta con accesos en todo su perímetro: el acceso principal se ubica en el costado norte inmediato a un vestíbulo longitudinal con la recepción, ascensores en un costado y escaleras en el otro, y una bodega en la parte posterior. Del lado occidental existen 2 locales longitudinales y de lado oriental hay 4, todos con acceso desde el exterior. La fachada es simétrica y consta de un primer nivel revestido en mármol con un remate moldurado, sobre el cual se dispone un volumen de 3 niveles revestido en piedra muñeca y rematado por un nivel retrocedido. El primer piso consta de 10 vanos de acceso: el acceso principal está marcado por un alero de planta semicircular. El volumen de 3 pisos está estructurado en 11 ejes de vanos verticales, con excepción del ochave que solo tiene uno. Estos se separan por delgadas tiras verticales en piedra a la vista, que ascienden sobre el remate plano y el eje central del costado norte, prolongado 2 pisos más. El último piso retrocede y repite este mismo patrón. La cubierta es plana y de concreto. Las carpinterías en fachada son metálicas.

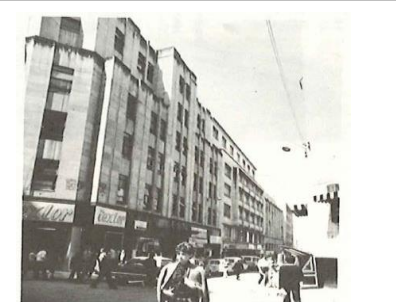
**10. FOTOGRAFÍA DEL CONTEXTO**
**11. FOTOGRAFÍA ANTIGUA**

Fuente: Recorridos fotográficos por el centro de Bogotá, Noviembre 1981 - Febrero 1982. Colcultura

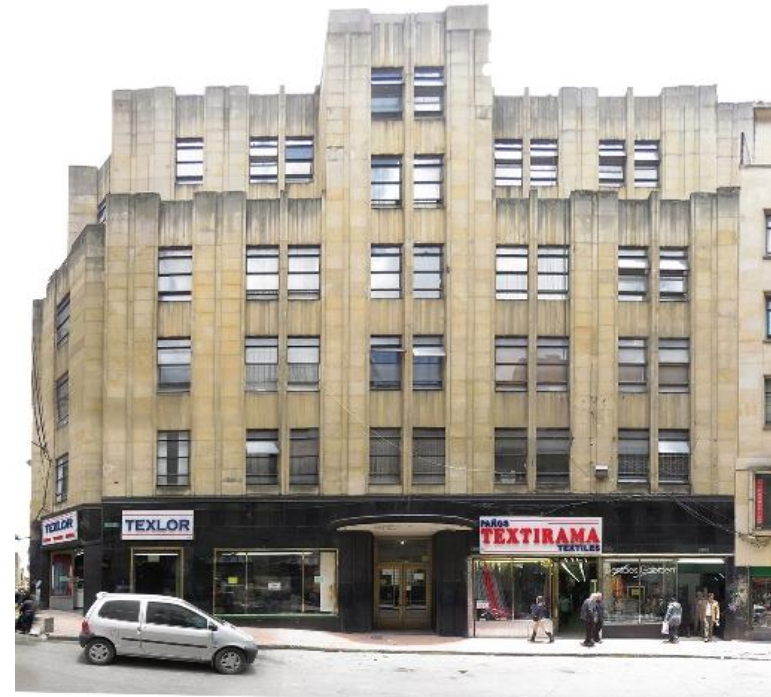
Fachada Norte

Valor estético: De acuerdo con lo descrito y su valoración histórica, el inmueble puede leerse de forma integral pese a sus modificaciones externas. Es una edificación representativa de la arquitectura comercial y de oficinas de servicios del siglo XX y de la influencia del lenguaje Art Deco, evidente en el diseño de la fachada mediante volúmenes regulares modulados por delgadas tiras verticales de piedra que sobresalen en el remate, la ausencia de elementos decorativos y un acabado liso en la piedra que reviste todo el conjunto. Conforman un perfil urbano homogéneo junto a las demás edificaciones de la manzana sobre el costado norte, cosa contraria sobre el costado orientem en el que varía la proporción y el período de procedencia.
