FICHA DE INVENTARIO Y VALORACIÓN DE BIENES CULTURALES INMUEBLES
USO EXCLUSIVO DEL MINISTERIO DE CULTURA

INMUEBLE No MZ 002

1.1. Nombre del Bien	KR 9 12 39	1.2. Otros nombres	N.A.
1.3. Pertenece a valoración colectiva	No	1.4. Nombre	N.A.

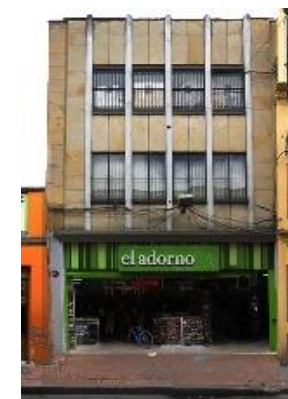
9. FOTOGRAFÍA DEL INMUEBLE

Inmueble de 3 pisos paramentado en un predio medianero con forma irregular, cuyas dimensiones son: frente de 7.2 m y fondo de 29.75 m, logrando una proporción de 1 a 4.1 veces aproximadamente, con frente sobre la Carrera 9. La ocupación del predio se realiza a través de una sucesión de 2 patios laterales y un traspatio, actualmente cubiertos. Tiene uso comercial de escala zonal en el primer nivel; en el segundo y tercer nivel hay bodegas y oficinas. Se accede directamente a una planta libre con un muro transversal en la mitad, tras el cual se ubican las escaleras. La fachada consta de un primer nivel retrocedido, compuesto de un gran acceso rectangular de piso a techo; el segundo y tercer niveles sobresalen y se paramentan, presentan un recubrimiento en piedra muñeca y 4 vanos rectangulares cada uno, separados por tiras verticales de concreto. El sistema estructural es de muros de carga en ladrillo pañetado y pintado. Cubierta a dos aguas con teja de barro y de fibrocemento. Carpintería metálica. Piso de cemento y cielo raso de panel yeso.

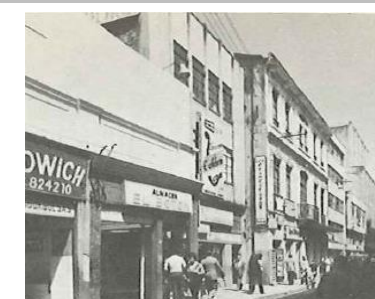
10. FOTOGRAFÍA DEL CONTEXTO
11. FOTOGRAFÍA ANTIGUA

Fuente: Recuerdos fotográficos por el centro de Bogotá, Noviembre 1981 - Febrero 1982. Colcultura

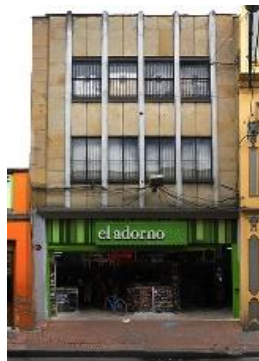
Fachada Oriente

Valor estético: De acuerdo con lo descrito y su valoración histórica, el inmueble puede leerse de forma integral a pesar de sus posibles modificaciones. Es representativo de las experimentaciones formales de este período y de la influencia del lenguaje del Art Deco, evidente en el tratamiento de formas geométricas sencillas con remates rectos, la disposición de los volúmenes tratados a partir de una superposición de planos con franjas vidriadas que resaltan la horizontalidad, así como el uso de materiales a la vista como el concreto y la piedra.
