FICHA DE INVENTARIO Y VALORACIÓN DE BIENES CULTURALES INMUEBLES

INMUEBLE No MZ 003

1.1. Nombre del Bien	CL 11 9 50	1.2. Otros nombres	N.A.
1.3. Pertenece a valoración colectiva	No	1.4. Nombre	N.A.

Este predio consta de 3 edificios, el más grande de ellos, en la carrera 9, entre calles 11 y 12. En principio fue concebido como una agrupación de 5 edificios con nombres José Joaquín vargas, Virrey Solís, Samper-Madrid, Fray Juan de los Barrios y Rufino José Cuervo.

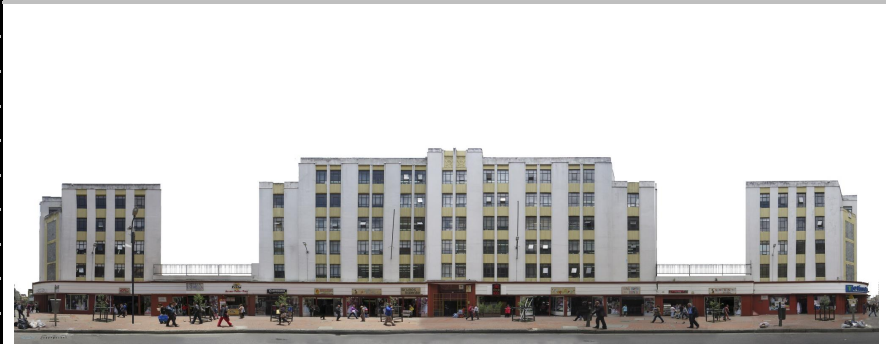
9. FOTOGRAFÍA DEL INMUEBLE

Inmueble de 6 pisos paramentado en el extremo oriental de un predio en U, cuyas dimensiones son: frente de 108.3 m y fondo de 99 m, logrando una proporción de 1 a 0.9 veces aproximadamente, con frentes sobre la Carrera 9 y las Calles 11 y 12. La ocupación del predio se realiza a través de 5 volúmenes unidos por una plataforma comercial en forma de peine abierta hacia la Carrera 9 A, y paramentada sobre las vías aledañas. Cuenta con accesos por todos los costados a cada uno de los locales en que está dividido en primer piso. En fachada, el basamento presenta una franja de vanos de acceso y vitrinas modulados por columnas estriadas, mientras que los accesos principales, en el eje central de cada volumen, presentan marcos que sobresalen en una banda que conforma el remate de la plataforma. Los volúmenes superiores se organizan 3 conformando una U con volumen principal hacia la Carrera 9, y otros 2 de menor altura en la parte posterior, todos con retroceso con respecto a la plataforma. Cada uno de los volúmenes está estructurado en una sucesión de vanos verticales separados por montantes de concreto sobre las franjas verticales de antepecho, con ventanas pareadas en los frentes principales de cada uno, y están estructurados por un eje de simetría en el volumen central, el cual presenta un cambio de altura en los costados y en el centro, conformando un escalonamiento que enfatiza la verticalidad; en su parte más alta presenta 2 placas con bajorrelieves decorativos. Los volúmenes laterales presentan chafalán en las esquinas, en cada uno del cual existe una gran superficie vidriada rectangular en el sentido vertical. El sistema estructural es de pórticos de concreto con placas de entrepiso y cubierta plana aligerada en concreto reforzado. Los acabados de muro son en pañete y pintura, el piso presenta recubrimiento en baldosa cerámica industrial. Algunos locales presentan mezzanine con estructura y escaleras en madera o metal. Las carpinterías en fachada son metálicas, enrollables en accesos y con paneles de vidrio en ventanas.

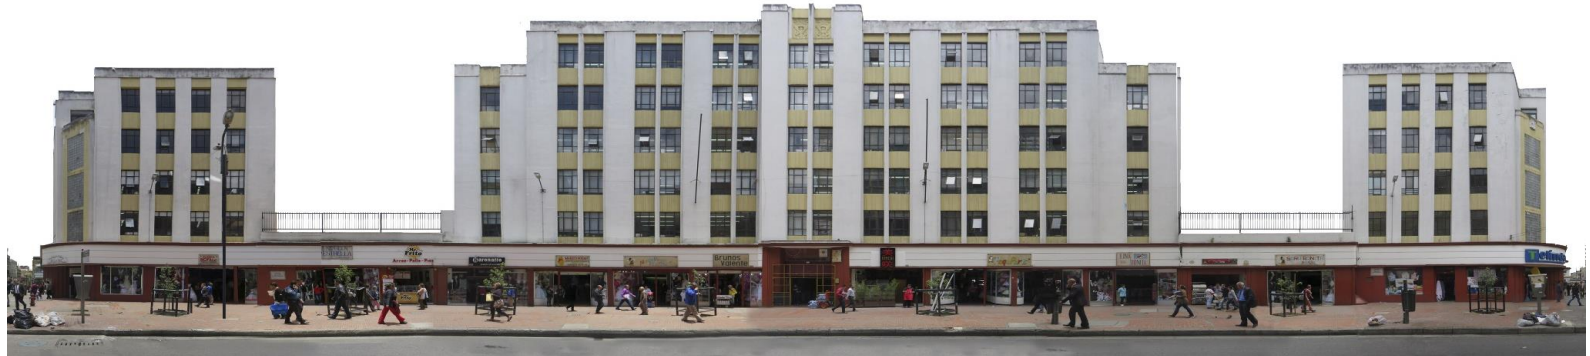
Fachada Oriente

Valor estético: De acuerdo con lo descrito y su valoración histórica, el inmueble puede leerse de forma integral pese a sus modificaciones. Es una edificación representativa de la arquitectura comercial y de oficinas de comienzos del s. XX y de la influencia del lenguaje déco, evidente en el diseño de fachada con volúmenes superpuestos con montantes verticales que sobresalen en el remate, y en elementos decorativos en piedra con bajorrelieves en el volumen principal. Resaltan también las monumentales portadas de acceso, que abren sobre la franja vidriada de accesos secundarios y vitrinas.
