**FICHA DE INVENTARIO Y VALORACIÓN DE BIENES CULTURALES INMUEBLES**
**USO EXCLUSIVO DEL MINISTERIO DE CULTURA**

INMUEBLE No MZ 005

1.1. Nombre del Bien	CL 12 C 8 22	1.2. Otros nombres	N.A.
1.3. Pertenece a valoración colectiva	No	1.4. Nombre	N.A.

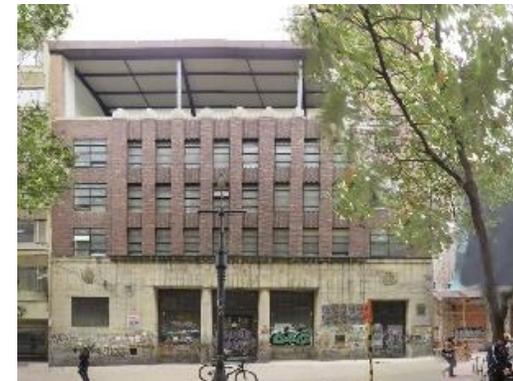
**9. FOTOGRAFÍA DEL INMUEBLE**

<b>14. DESCRIPCIÓN</b>	
<p>Inmueble de 4 pisos paramentado en un predio medianero con forma irregular, cuyas dimensiones son: frente de 20.9 m y fondo de 30.50 m, logrando una proporción de 1 a 1.5 veces aproximadamente, con frente sobre la antes Calle 14, hoy calle 12C. La ocupación del predio se realiza a través de un volumen compacto con aislamiento posterior, y actualmente no alberga ningún uso. Por la calle se accede directamente a uno de los espacios en que está dividida la planta a partir de la cual hacer una descripción de la distribución actual. En planos históricos, la planta consta de 12 espacios distribuidos simétricamente en torno a una circulación central longitudinal. La fachada consta de 2 cuerpos, uno de basamento con revestimiento en piedra y cornisa, y un cuerpo alto con revestimiento en ladrillo a la vista, ambos con vanos verticales. Está resuelta en un plano de paramento con énfasis en simetría, estructurada en 10 ejes de vanos, separados por montantes en ladrillo sobre franjas horizontales con pequeñas ondulaciones, que conforman los antepechos de las ventanas. El primer piso, con una doble altura consta de 3 vanos, uno amplio de acceso en el centro dividido por dos columnas dóricas conformando un porche, uno de ventana en el costado occidental y otro de acceso en el oriental; estos de los costados cuentan con medallones poligonales en piedra sobre el dintel. En el cuerpo alto son reconocibles los 10 ejes de vanos de ventana, con las de los extremos diferenciados en sus proporciones. El remate lo constituye una serie de pináculos en piedra sobre los montantes que modulan la fachada, conformando un perfil denticular al cual le fue construido elemento horizontal a manera de pérgola en un nivel superior. No se conocen detalles del sistema estructural ni de material de acabados al interior. Las carpinterías en fachada son metálicas y las de ventana presentan superficies vidriadas.</p>

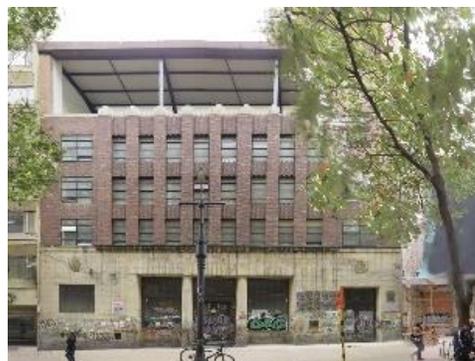
Fachada Sur

**Valor estético:** De acuerdo con lo descrito y su valoración histórica, el inmueble puede leerse de forma integral pese a sus modificaciones. Es una edificación representativa de la arquitectura comercial y de oficinas del siglo XX y de la influencia del lenguaje ecléctico inspirado en modelos novedosos que buscaban romper con el academicismo de la arquitectura del s. XIX, así como de la consolidación urbana de la época. Igualmente demuestra los avances técnicos de la construcción moderna y su enfoque en la modulación y la funcionalidad, al tiempo que se inserta armónicamente en el perfil de la manzana. En años recientes fue construido un elemento horizontal en la parte superior que modifica significativamente la apariencia original de la fachada.
