FICHA DE INVENTARIO Y VALORACIÓN DE BIENES CULTURALES INMUEBLES
USO EXCLUSIVO DEL MINISTERIO DE CULTURA

1.1. Nombre del Bien	Seguros Universal	1.2. Otros nombres	N.A.
1.3. Pertenece a valoración colectiva	No	1.4. Nombre	N.A.

3.1. Departamento	Bogotá	3.2. Municipio	Bogotá D.C.
3.3. Nomenclatura	CL 13 8 A 71	3.4. Nomenclatura antigua	N.A.
3.5. Barrio	La Catedral	3.6. Código Barrio	003110
3.7. Dentro de sector urbano histórico	Si	3.8. Nombre sector urbano	Sector Urbano Antiguo
3.9. No. de manzana	005	3.10. No. de predio	006
3.11. CHIP	Varios	3.12. Localidad	Candelaria
3.13. Dentro de perímetro urbano	Si	3.14. UPZ	94
3.15. Nombre UPZ	Candelaria

USO EXCLUSIVO DEL MINISTERIO DE CULTURA		INMUEBLE No	MZ	005
Código Nacional		Hoja 2	PR	006

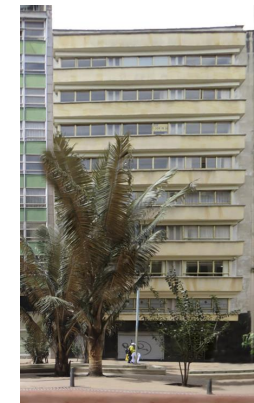
9. FOTOGRAFÍA DEL INMUEBLE

Inmueble de 10 pisos paramentado en un predio medianero con forma trapezoidal, cuyas dimensiones son: frente de 13.75 m y fondo de 21.06 m, logrando una proporción de 1 a 1.5 veces aproximadamente, con frente sobre la Av. Calle 13 (Av. Jiménez). La ocupación del predio se realiza a través de un volumen compacto con un aislamiento en la esquina suroccidental. Según los planos consultados en la revisión documental, se accede a un espacio alargado de recepción con escaleras y ascensores. También cuenta con acceso independiente a un local donde funciona un casino de planta libre con una retícula de columnas y oficinas en la parte posterior. La fachada es simétrica y consta de un primer nivel paramentado y de doble altura, con recubrimiento en mármol y 3 vanos de acceso unidos por un dintel: uno principal de menor ancho en el costado occidental, y 2 de acceso al local por el costado oriental; y un volumen superior de 8 pisos que sobresale, con revestimiento en piedra muñeca, ventanas corridas y antepechos horizontales. El sistema estructural es de pórticos de concreto, con muros en ladrillo pañetados y pintados, entrepisos y cubierta plana en placa maciza de concreto. La carpintería en la fachada es metálica.

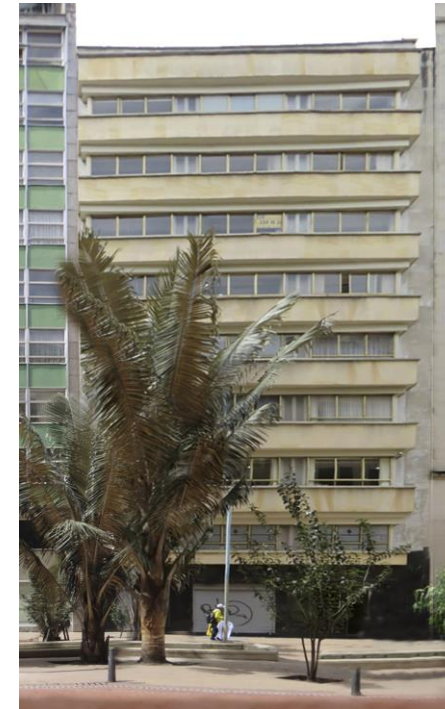
Fachada Norte
Fuente: Equipo Fotografía PEMP Patrimonio Inmueble

Valor estético: De acuerdo con lo descrito y su valoración histórica, el inmueble puede leerse de forma integral ya que no presenta modificaciones. Es una edificación representativa de la arquitectura comercial y de servicios del siglo XX, así como de la consolidación urbana de la época. Igualmente demuestra los avances técnicos de la construcción y el enfoque funcional de este periodo. Destaca la diferenciación volumétrica entre un primer nivel y un volumen superior, así como el diseño de vanos mediante ventanas corridas horizontales intercaladas con antepechos de piedra muñeca.
