FICHA DE INVENTARIO Y VALORACIÓN DE BIENES CULTURALES INMUEBLES

INMUEBLE No MZ 005

Hoja 1 PR 008

1.1. Nombre del Bien	CL 13 8 A 25	1.2. Otros nombres	N.A.
1.3. Pertenece a valoración colectiva	No	1.4. Nombre	N.A.

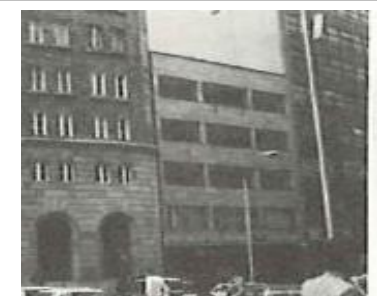
11. FOTOGRAFÍA ANTIGUA

Fuente: Recorridos fotográficos por el centro de Bogotá, Noviembre 1981 - Febrero 1982. Colcultura

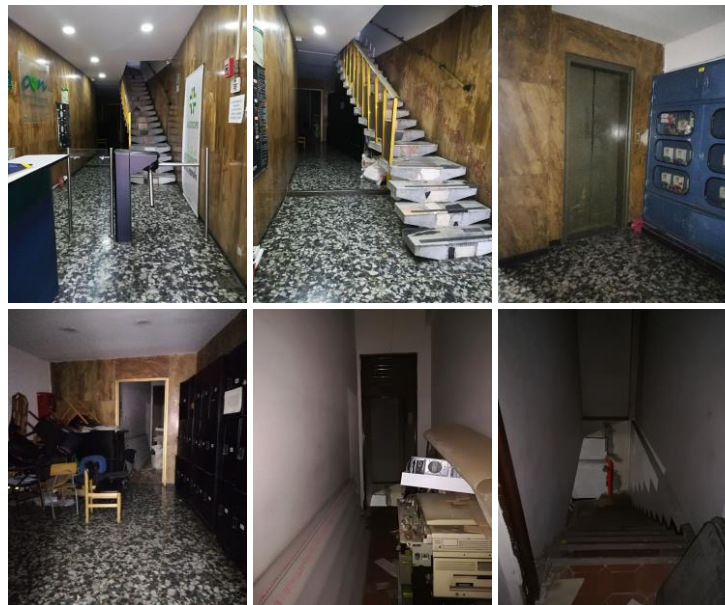
16. FOTOGRAFÍAS INTERIORES

Inmueble de 5 pisos y un sótano paramentado en un predio medianero con forma irregular, cuyas dimensiones son: frente de 12.6 m y fondo de 24.5 m, logrando una proporción de 1 a 1.9 veces aproximadamente, con frente sobre la Av. Calle 13 (Av. Jiménez). La ocupación del predio se realiza a través de un volumen compacto con un aislamiento lateral. Se accede a través de un vestíbulo longitudinal lateral con una recepción, escaleras y ascensor en un costado, el cual conduce a una bodega en la que se encuentra el acceso al sótano; en un costado del vestíbulo hay un local de planta irregular. La fachada es simétrica y consta de un primer nivel con recubrimiento en mármol y 3 vanos de acceso: el central actualmente está sellado y el principal en el extremo occidental, que es de menores dimensioness; y un volumen superior con revestimiento en piedra muñeca y separado del primer nivel por un alero en concreto, posee 3 ejes de vanos horizontales de ventana en cada piso. El sistema estructural es de pórticos de concreto, con muros en ladrillo pañetados y pintados, entrepisos y cubierta plana en placa maciza de concreto. El material de acabado de pisos es mármol, al igual que el de los muros del vestíbulo. Las escaleras flotantes son en concreto con pasamanos metálicos, al igual que el resto de la carpintería.

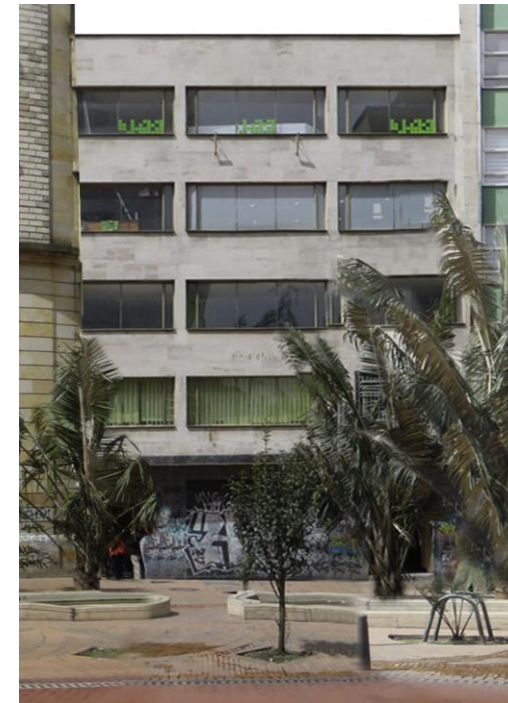
Fachada Norte
Fuente: Equipo Fotografía PEMP Patrimonio Inmueble

Valor estético: De acuerdo con lo descrito y su valoración histórica, el inmueble puede leerse de forma parcial debido a sus modificaciones. Es una edificación representativa de la arquitectura comercial y de servicios del siglo XX, así como de la consolidación urbana de la época. Igualmente demuestra los avances técnicos de la construcción y el enfoque funcional de este período. Destaca el trabajo de la carpintería de metal en los vanos, así como el revestimiento en piedra de pisos y muros de alta calidad en su manufactura.
