**FICHA DE INVENTARIO Y VALORACIÓN DE BIENES
CULTURALES INMUEBLES**
USO EXCLUSIVO DEL MINISTERIO DE CULTURA

INMUEBLE No MZ 006

1.1. Nombre del Bien	CL 12 B 8 28	1.2. Otros nombres	N.A.
1.3. Pertenece a valoración colectiva	No	1.4. Nombre	N.A.

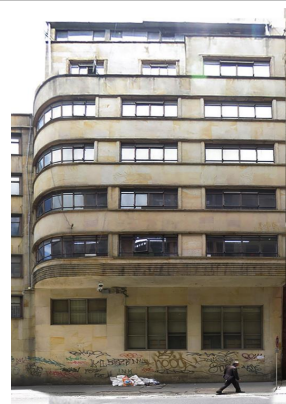
9. FOTOGRAFÍA DEL INMUEBLE

Inmueble de 6 pisos paramentado en un predio medianero con forma rectangular, cuyas dimensiones son: frente de 10.5 m y fondo de 8 m, logrando una proporción de 1 a 0.8 veces aproximadamente, con frente sobre la Calle 12 B. La ocupación del predio se realiza a través de un volumen compacto de ocupación total. Su uso actual es de servicios como oficinas del Ministerio del Interior. Se ingresa a través del inmueble colindante sobre el oriente, a un espacio dividido por una retícula de columnas de sección rectangular que funciona como bodega, con unas escaleras y ascensores en la esquina oriental posterior. La fachada es de piedra a la vista y se compone de un primer nivel paramentado con 3 vanos horizontales de ventana, el del extremo occidental tiene distintas proporciones y a una mayor altura; sobre este se dispone un volumen que sobresale y alberga los demás niveles, con vanos horizontales de ventana estructurados también en 3 ejes y con un ochave curvo en el costado occidental. El remate lo constituye un volumen añadido, que se encuentra retrocedido y posee una ventana corrida, lo cual no guarda ninguna relación formal con el resto del inmueble. El sistema estructural es de columnas, vigas, entresijos y cubierta plana de concreto. Al interior presenta un revestimiento en pañete y pintura, con algunos muros revestidos en madera o piedra. Los cielorrasos son revocados y cuentan con yeserías decorativas sencillas. Las carpinterías interiores son en madera, mientras las de fachada son metálicas.

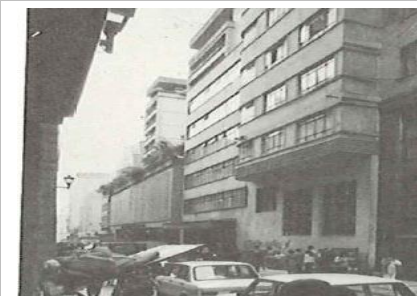
10. FOTOGRAFÍA DEL CONTEXTO
11. FOTOGRAFÍA ANTIGUA

Fuente: Recordos fotográficos por el centro de Bogotá, Noviembre 1981 - Febrero 1982. Colcultura
