FICHA DE INVENTARIO Y VALORACIÓN DE BIENES CULTURALES INMUEBLES

INMUEBLE No MZ 006

1.1. Nombre del Bien	Edificio Robledo	1.2. Otros nombres	N.A.
1.3. Pertenece a valoración colectiva	No	1.4. Nombre	N.A.

3.1. Departamento	Bogotá	3.2. Municipio	Bogotá D.C.
3.3. Nomenclatura	KR 9 12 B 12	3.4. Nomenclatura antigua	N.A.
3.5. Barrio	La Catedral	3.6. Código Barrio	003110
3.7. Dentro de sector urbano histórico	Si	3.8. Nombre sector urbano	Sector Urbano Antiguo
3.9. No. de manzana	006	3.10. No. de predio	005
3.11. CHIP	Varios	3.12. Localidad	Candelaria
3.13. Dentro de perímetro urbano	Si	3.14. UPZ	94
3.15. Nombre UPZ	Candelaria

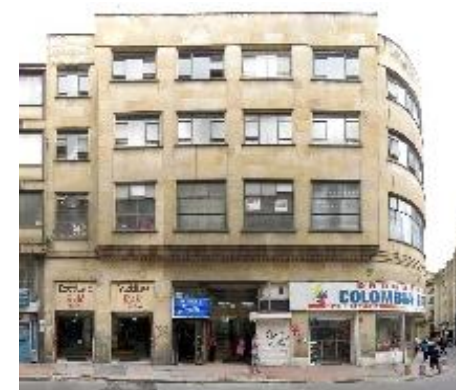
9. FOTOGRAFÍA DEL INMUEBLE

Inmueble de 8 pisos paramentado en un predio esquinero con forma rectangular y esquina redondeada, cuyas dimensiones son: frente de 21.5 m y fondo de 15.93 m logrando una proporción de 1 a 0.7 veces aproximadamente, con frentes sobre la Carrera 9 y Calle 12 B. La ocupación del predio se realiza a través de un volumen compacto con aislamiento posterior. Según la planimetría arquitectónica consultada en la revisión documental, cada uno de los locales del primer piso cuenta con un acceso desde la calle; también existe un acceso alterno principal desde la Carrera 9, que conduce a un espacio central de recepción en el que se encuentra el punto de escaleras, ascensor y un gran espacio de depósito en la parte posterior. Los demás niveles albergan oficinas y servicios. Las fachadas se articulan por un chaffán curvo en la esquina y conforman una unidad continua que consta de un volumen de 4 niveles paramentado, revestido en piedra y con vanos verticales de acceso en el primer nivel: 4 por el costado occidental, uno en la esquina, 3 por el costado sur y 2 vanos de vitrina flanqueando el acceso de la esquina; los niveles superiores se estructuran por 9 ejes de vanos horizontales de ventana, los cuales sobresalen en un volumen en voladizo en cada costado; y un volumen superior con acabado en pañete y pintura, conformado por 4 pisos, cada uno retrocedido con respecto al anterior, conformando un escalonamiento que constituye el remate de la edificación. El sistema estructural es de pórticos de concreto con entresijos y cubierta en placa aligerada de concreto reforzado. Al interior presenta un revestimiento en pañete y pintura en muros y cielorraso, con escaleras igualmente en concreto. Las carpinterías interiores son en madera, con barandas metálicas en las escaleras, mientras que las de la fachada son metálicas.

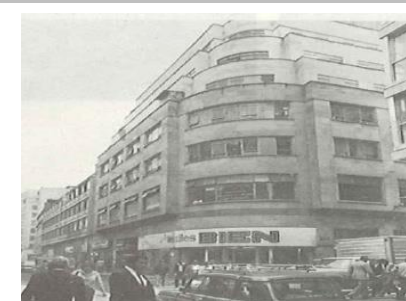
11. FOTOGRAFÍA ANTIGUA

Fuente: Recordos fotográficos por el centro de Bogotá, Noviembre 1981 - Febrero 1982. Colcultura

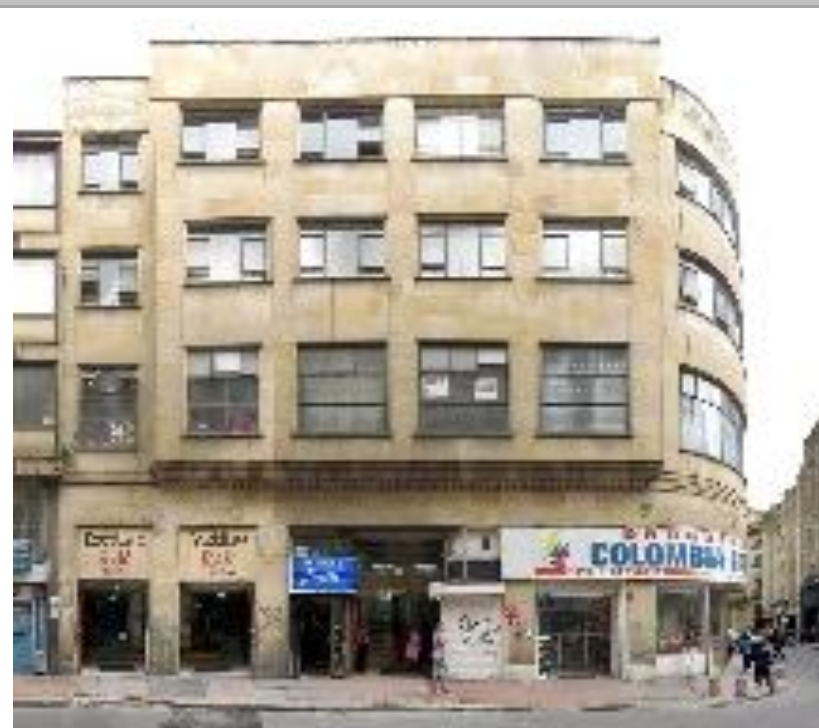
Fachada Occidente
Fuente: Equipo Fotografía PEMP Patrimonio Inmueble

Valor estético: De acuerdo con lo descrito y su valoración histórica, el inmueble puede leerse de forma parcial debido a sus modificaciones. Es una edificación representativa de la arquitectura comercial y de servicios del siglo XX, así como de la consolidación urbana de la época. Igualmente, demuestra los avances técnicos de la construcción de este periodo, con un enfoque funcional y especial atención en la calidad espacial y los detalles constructivos, como se evidencia en el diseño de una volumetría distribuida en diferentes planos, así como la carpintería interna de las barandas de escaleras y el acabado de mármol en muros y pisos. Los volúmenes escalonados de los último niveles no corresponden al lenguaje de la edificación original.
