## FICHA DE INVENTARIO Y VALORACIÓN DE BIENES CULTURALES INMUEBLES

INMUEBLE No MZ 006

1.1. Nombre del Bien	KR 8 12 B 91	1.2. Otros nombres	N.A.
1.3. Pertenece a valoración colectiva	No	1.4. Nombre	N.A.

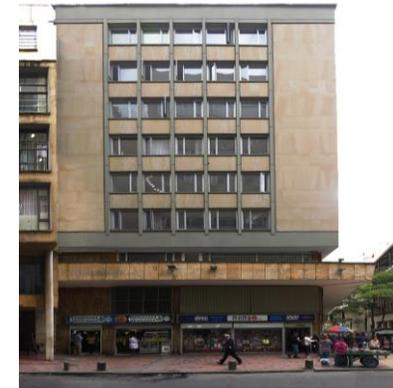
## 9. FOTOGRAFÍA DEL INMUEBLE

Inmueble de 9 pisos paramentado en un predio esquinero con forma irregular cuyas dimensiones son: frente de 15 m y fondo de 32 m logrando una proporción de 1 a 2.1 veces aproximadamente, con frentes sobre la Calle 12 B y la Carrera 8. La ocupación del predio se realiza a través de un volumen con plataforma y piso de transición con acceso desde ambos frentes. La fachada consta de un primer nivel paramentado de doble altura con un mezzanine, un piso de transición paramentado con una terraza en voladizo con antepecho revestido en piedra muñeca por ambos costados, y un volumen superior de 6 pisos retrocedido. Se estructura mediante ventanas corridas sobre el primer nivel y una retícula de vanos en el volumen superior. El primer nivel cuenta con 9 módulos de vanos con un acceso y una vitrina. Esta modulación se repite en el segundo y tercer nivel con vanos de ventana corrida. El volumen superior está estructurado en 5 ejes de vanos de ventana por el oriente y 20 por el norte, separados por listones de concreto sobre las bandas de antepecho revestidas en piedra. En el costado oriental esta retícula está enmarcada por 2 franjas verticales revestidas en piedra; el remate es plano y está delimitado por una banda de concreto. El costado norte está aislado del edificio colindante por una franja vertical de vidrio. Según la planimetría arquitectónica consultada en la revisión documental, se ingresa a 6 locales comerciales desde el exterior; un acceso alterno lleva a un hall con escaleras, en el que un pasillo longitudinal comunica con varias oficinas, servicios y un vacío posterior. El sistema estructural es de pórticos, diafragmas, entrepisos y cubierta plana en placa de concreto. La carpintería es metálica con paneles de vidrio en la fachada.

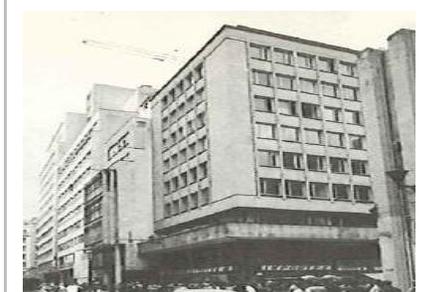
## 11. FOTOGRAFÍA ANTIGUA

Fuente: Recordos fotograficos por el centro de Bogotá, Noviembre 1981 - Febrero 1982. Colcultura

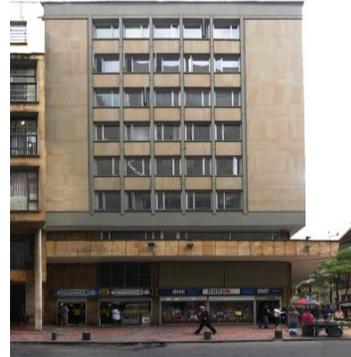
Fachada Oriente

Valor estético: De acuerdo con lo descrito y su valoración histórica, el inmueble puede leerse de forma integral a pesar de sus modificaciones. Es una edificación representativa de la arquitectura comercial y de servicios del siglo XX y de la influencia del lenguaje del Estilo Internacional, representada en el uso de un primer nivel de doble altura, estructura independiente del cerramiento, amplias superficies de vidrio y cubierta plana. Representa los avances técnicos de la construcción de este periodo, mediante pórticos en concreto, con un enfoque funcional y especial atención en la calidad espacial y los detalles constructivos, como se evidencia en el trabajo de la retícula de ventanas con antepechos revestidos en piedra.
