### FICHA DE INVENTARIO Y VALORACIÓN DE BIENES CULTURALES INMUEBLES

INMUEBLE No MZ 006

1.1. Nombre del Bien	KR 8 12 B 55	1.2. Otros nombres	N.A.
1.3. Pertenece a valoración colectiva	No	1.4. Nombre	N.A.

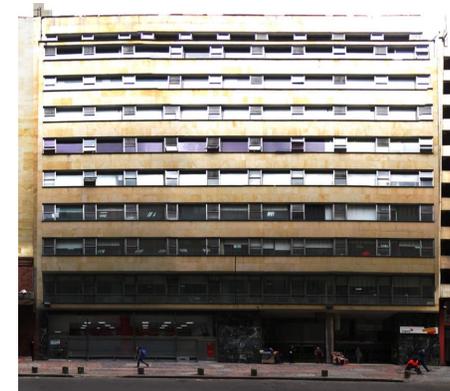
#### 9. FOTOGRAFÍA DEL INMUEBLE

Inmueble de 10 pisos paramentado en un predio medianero con forma irregular cuyas dimensiones son: frente de 27.12 m y fondo de 46.73 m, logrando una proporción de 1 a 1.7 veces aproximadamente, con frente sobre la Carrera 8. La ocupación del predio se realiza a través de un volumen compacto de planta rectangular con aislamiento posterior. Según la planimetría arquitectónica consultada en la revisión documental, se ingresa través de un atrio cubierto formado por un retroceso en la fachada, con una columna de sección circular revestida en aluminio, la cual divide simétricamente el espacio. El interior se compone de un gran espacio libre de forma irregular, dividido por columnas de sección cuadrada; en el costado norte se disponen varias oficinas y servicios, uso que se repite en los niveles superiores. La fachada consta de un basamento paramentado de doble altura, sobre el cual se dispone un volumen superior que sobresale, el cual consta de una gran ventana corrida en cada nivel alternada por bandas de antepecho en piedra muñeca. El remate corresponde a una banda horizontal revestida en este mismo material. El sistema estructural es de pórticos, entrepisos y cubierta plana en placa aligerada de concreto. Carpintería metálica.

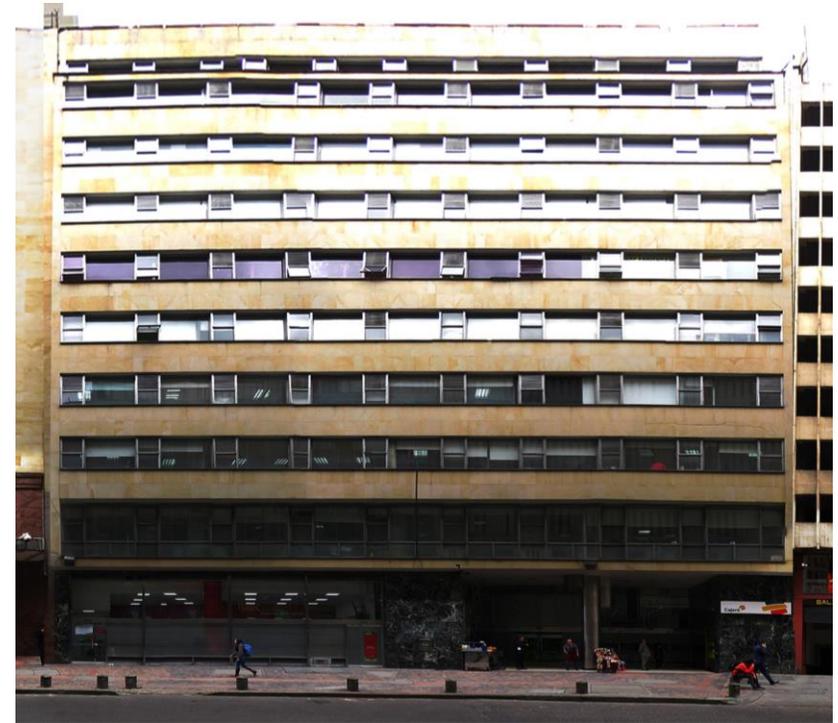
**Fachada Oriente**
**Fuente:** Equipo Fotografía PEMP Patrimonio Inmueble

**Valor estético:** De acuerdo con lo descrito y su valoración histórica, el inmueble puede leerse de forma integral debido a que no evidencia modificaciones. Es una edificación representativa de la arquitectura comercial y de servicios del siglo XX, así como de la consolidación urbana de la época. Representa los avances técnicos de la construcción de este periodo, tales como el uso de una estructura de columnas de concreto de sección circular, su enfoque funcional, con un enfoque funcional y especial atención en la calidad espacial y los detalles constructivos, como se evidencia en el trabajo de la carpintería de aluminio, las ventanas corridas, el revestimiento en mármol y piedra.
