FICHA DE INVENTARIO Y VALORACIÓN DE BIENES CULTURALES INMUEBLES

1.1. Nombre del Bien	KR 9 12 52	1.2. Otros nombres	N.A.
1.3. Pertenece a valoración colectiva	No	1.4. Nombre	N.A.

3.1. Departamento	Bogotá	3.2. Municipio	Bogotá D.C.
3.3. Nomenclatura	KR 9 12 52	3.4. Nomenclatura antigua	N.A.
3.5. Barrio	La Catedral	3.6. Código Barrio	003110
3.7. Dentro de sector urbano histórico	Si	3.8. Nombre sector urbano	Sector Urbano Antiguo
3.9. No. de manzana	007	3.10. No. de predio	011
3.11. CHIP	AAA0032ETBR	3.12. Localidad	Candelaria
3.13. Dentro de perímetro urbano	Si	3.14. UPZ	94
3.15. Nombre UPZ	Candelaria

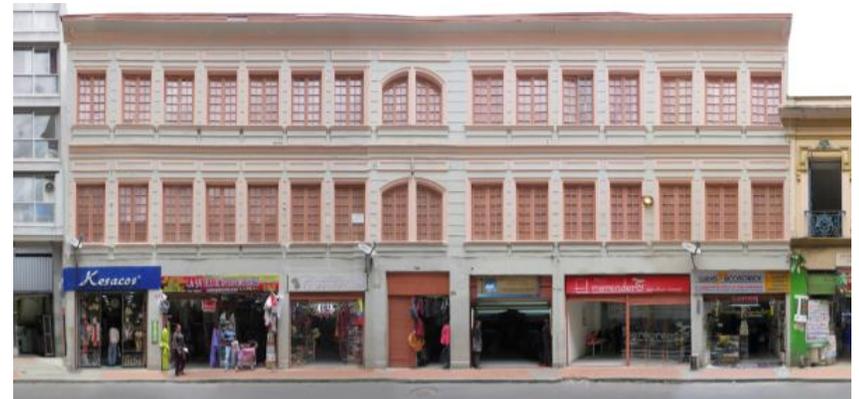
9. FOTOGRAFÍA DEL INMUEBLE

Inmueble de 3 pisos paramentado en un predio medianero rectangular, sus dimensiones son: frente de 27.10 m y fondo de 15.61 m, logrando una proporción de 1 a 1.73, con frente sobre la KR 9. Se emplaza mediante un volumen que tiene 2 patios laterales (cubiertos). La fachada consta de 3 niveles divididos por un zócalo y una cornisa. Un gran zócalo de revoque y pintura conforma el primer nivel, que consta de 7 accesos rectangulares que dan ingreso a los locales comerciales. Los niveles 2 y 3 se desarrollan sobre una gran superficie de muro estriado, cada uno consta de 14 vanos rectangulares y 2 vanos centrales que conforman un arco de medio punto; decorados con marcos de moldura, remata con un relieve rectangular superior y una repisa en la parte inferior. El conjunto remata con una cornisa y un pequeño alero de caja. El nivel 1 se compone de 3 locales comerciales de planta rectangular en cada costado; cada uno posee espacios de servicios y bodegas, los cuales son producto de adiciones de muros. Se accede a los demás niveles desde el exterior mediante una escalera central, en los cuales funcionan salones. Sistema estructural de muros de carga en ladrillo; acabados de pañete y pintura; pisos de baldosa y cerámica; carpintería de metal y madera; cubierta en teja de fibro cemento. Su estado de conservación en fachada es aceptable, se ampliaron los vanos de acceso del nivel 1, lo cual ha alterado su espacialidad y estética original. Sin embargo, conserva gran parte de su decoración original. Su estado de mantenimiento es bueno, aunque presenta deterioro por la presencia de publicidad que opaca sus valores estéticos.

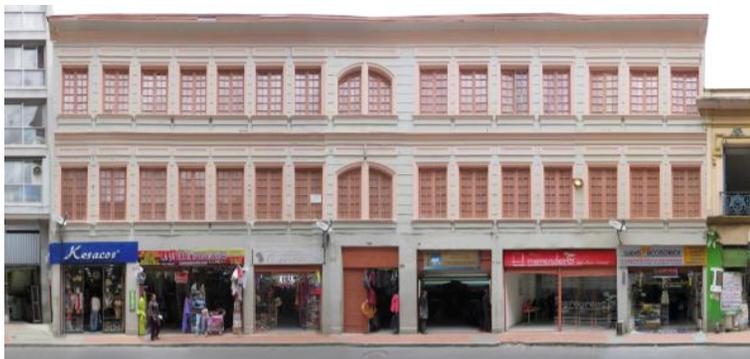
Fachada Occidente

Valor estético: De acuerdo con lo descrito y su valoración histórica, se identifican elementos del repertorio formal característico de del periodo republicano, representado por el uso de elementos decorativos como marcos, cornisas, molduras, muros estriados, remate de alero de caja. Su composición de la fachada es rigurosa y simétrica, la cual posee una fuerte influencia del periodo de Transición; sus elementos decorativos son sobrios y no presentan mayores detalles, solo se componen de una geometría simple. El exterior ha sido objeto de transformaciones en sus vanos y de cambios en materiales de acabados, lo que ha alterado parte de su estética original. La manzana alberga inmuebles de distintos periodos (Republicano, Transición, Movimiento Moderno), lo que hace de ella un ejemplo urbano de los cambios en dinámicas sociales y económicas.
