FICHA DE INVENTARIO Y VALORACIÓN DE BIENES CULTURALES INMUEBLES
USO EXCLUSIVO DEL MINISTERIO DE CULTURA

INMUEBLE No MZ 007

1.1. Nombre del Bien	Compania Colombiana de Seauros	1.2. Otros nombres	N.A.
1.3. Pertenece a valoración colectiva	No	1.4. Nombre	N.A.

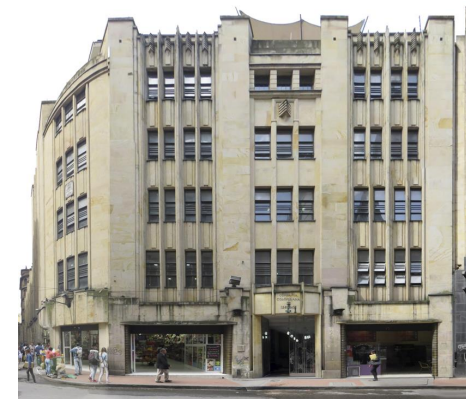
9. FOTOGRAFÍA DEL INMUEBLE

Inmueble de 6 pisos paramentado en un predio esquinero rectangular, sus dimensiones son: frente de 7.11 m y fondo de 35.68 m, logrando una proporción de 1 a 5.01, con frentes sobre las CL 12 A, 12 B y KR 8 A. Se emplaza mediante un volumen de 5 niveles con patio lateral en el costado occidental y ochave curvo; el nivel 6 se encuentra retrocedido. La fachada consta de 6 niveles cubiertos en piedra muñeca: al norte, 4 volúmenes rectangulares verticales, enmarcan 3 módulos compuestos así: un zócalo que sobresale en el nivel 1, con 3 accesos a locales comerciales y hall de oficinas. Del nivel 2 al 5, sobresalen en cada costado un módulo con 3 tabiques de piedra, que enmarcan 4 vanos reposados sobre un antepecho retrocedido. Remate de volúmenes triangulares que sobresalen. En el centro, una portada de frente curvo da acceso al hall de oficinas. Los niveles 2, 3 y 4 constan de 3 vanos cada uno, sobre un marco rematado con un volumen triangular. El nivel 5 retrocede, posee 3 vanos sobre un muro estriado. El nivel 6 es un plano retrocedido con 3 vanos rectangulares. Esta composición se presenta en el ochave y fachada oriente, compuesta de 6 módulos. La fachada sur consta de 3 planos: el plano 1 comprende los niveles 1, 2 y 3, con 3 vanos rectangulares cada uno. El plano 2 comprende el nivel 4, posee 4 vanos. El plano 3 comprende los demás niveles, cada uno con 4 vanos. El nivel 1 alberga un gran local comercial compuesto de dos espacio perpendiculares, sobre el costado oriente; en el costado occidente se dispone un hall, escaleras, ascensor, bodegas, planta eléctrica y local con baño privado. Los demás niveles constan de oficinas dispuestas perimetralmente, con un módulo de servicios. Sistema estructural de vigas, columnas aporricadas en concreto reforzado con cerramiento en muros de ladrillo. Acabados de pañete, estuco y pintura; pisos de baldosa, granito, vinilo y madera; carpintería metálica; cubierta en teja de fibro cemento y placa de cemento. Su estado de conservación es aceptable, se mantiene la volumetría y fachada original. Su estado de mantenimiento es bueno.
