FICHA DE INVENTARIO Y VALORACIÓN DE BIENES CULTURALES INMUEBLES
USO EXCLUSIVO DEL MINISTERIO DE CULTURA

1.1. Nombre del Bien	CL 12 A 8 A 86	1.2. Otros nombres	N.A.
1.3. Pertenece a valoración colectiva	No	1.4. Nombre	N.A.

3.1. Departamento	Bogotá	3.2. Municipio	Bogotá D.C.
3.3. Nomenclatura	CL 12 A 8 A 86	3.4. Nomenclatura antigua	N.A.
3.5. Barrio	La Catedral	3.6. Código Barrio	003110
3.7. Dentro de sector urbano histórico	Si	3.8. Nombre sector urbano	Sector Urbano Antiguo
3.9. No. de manzana	007	3.10. No. de predio	015
3.11. CHIP	AAA0032EUNX	3.12. Localidad	Candelaria
3.13. Dentro de perímetro urbano	Si	3.14. UPZ	94
3.15. Nombre UPZ	Candelaria

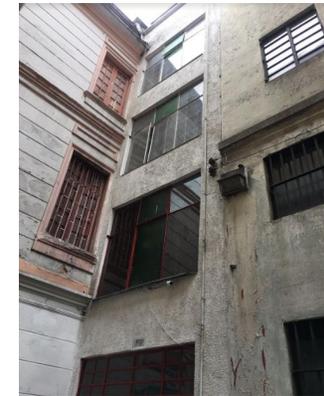
9. FOTOGRAFÍA DEL INMUEBLE

Inmueble de 4 pisos paramentado en un predio medianero rectangular, sus dimensiones son: frente de 2.80 m y fondo de 11.80 m, logrando una proporción de 1 a 4.21, con frente sobre la CL 12 A. Se emplaza mediante un volumen rectangular. La fachada se conforma de un plano con 4 niveles, cada uno compuesto de un vano rectangular. Se ingresa a una planta libre que funciona como parqueadero de motos. En la parte posterior se ubica una escalera en madera de 2 tramos, bajo la cual se dispone un baño. En cada nivel funciona una unidad de vivienda. No es posible describir la espacialidad de estas ya que no se tuvo acceso. Sistema estructural de muros de ladrillo, columnas apunticadas y entrepisos de concreto reforzado. Acabados de pañete y pintura. Pisos de baldosa y cemento. Carpintería de metal. Cubierta a 2 aguas en teja de fibro cemento. Su estado de conservación es bueno, se mantiene la volumetría y fachada original. Su estado de mantenimiento es bueno.

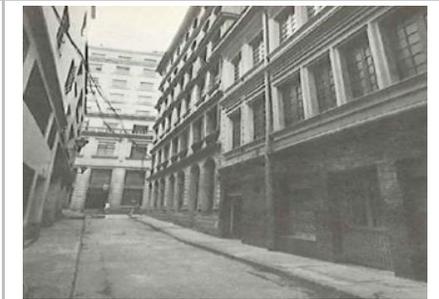
10. FOTOGRAFÍA DEL CONTEXTO
11. FOTOGRAFÍA ANTIGUA

Edificio de 4pisos procedente del periodo de Transición (1930-1945) con lenguaje moderno. No se conoce su diseñador o constructor. Destinado para uso residencial, actualmente tiene un uso mixto con comercio en el primer piso. Se emplaza en una manzana consolidada a finales del siglo XVIII, se localiza al interior de un pasaje mixto institucional y comercial. El inmueble es propiedad de Aracely Bejarano Gil. Según las fotografías aéreas de 1936, 1953 y 1976, se observa que la ocupación del predio no tuvo modificaciones. No se conoce solicitudes de intervención.
