FICHA DE INVENTARIO Y VALORACIÓN DE BIENES CULTURALES INMUEBLES

1.1. Nombre del Bien	Banco Comercial Antioqueño - Edificio	1.2. Otros nombres	N.A.
1.3. Pertenece a valoración colectiva	No	1.4. Nombre	N.A.

3.1. Departamento	Bogotá	3.2. Municipio	Bogotá D.C.
3.3. Nomenclatura	CL 12 B 8 39	3.4. Nomenclatura antigua	N.A.
3.5. Barrio	La Catedral	3.6. Código Barrio	003110
3.7. Dentro de sector urbano histórico	Si	3.8. Nombre sector urbano	Sector Urbano Antiguo
3.9. No. de manzana	007	3.10. No. de predio	018
3.11. CHIP	Varios	3.12. Localidad	Candelaria
3.13. Dentro de perímetro urbano	Si	3.14. UPZ	94
3.15. Nombre UPZ	Candelaria

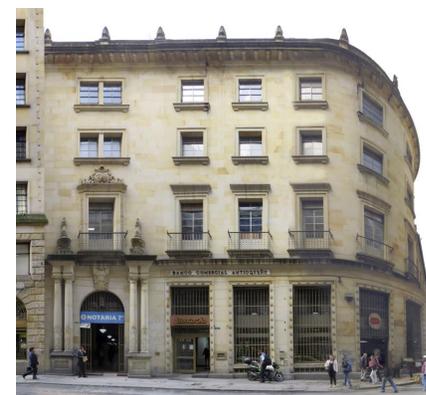
9. FOTOGRAFÍA DEL INMUEBLE

14. DESCRIPCIÓN
 Inmueble de 9 pisos y 2 sótanos paramentado en un predio esquinero irregular, sus dimensiones son: frente de 19.90 m y fondo de 50.10 m, logrando una proporción de 1 a 2.51, con frentes sobre la CL 12 B y KR 8 A. Se emplaza mediante una volumen irregular con 3 patios laterales consecutivos y ochave curvo. La edificación se desarrolla mediante 2 volúmenes: uno de 5 niveles sobre la vía y otro de 9 niveles en la parte posterior sur. La fachada está revestida en piedra muñeca. Los 2 primeros niveles constan un zócalo de doble altura rematado con una cornisa; en el costado norte, posee una gran portada lateral de columnatas dobles con tallado de figuras vegetales, reposadas sobre un basamento con tallados geométricos. Rematada con 2 pináculos y una moldura en la clave. Al norte consta de 4 y al occidente de 18 vanos rectangulares, con marcos decorados por incrustaciones redondas de piedra con motivos florales. El nivel 3, al norte consta de 6 balcones con marco sobre cornisas; el balcón sobre la portada posee un marco con tallados florales y remata con una gran moldura de hojas de acanto. Al occidente consta de 17 vanos con marco, repisa y cornisa. Los niveles 4 y 5 se desarrollan de la misma manera, exceptuando los balcones. El conjunto remata con una cornisa sobre ménsulas y pináculos. El nivel 1 se compone de 8 locales con depósitos y servicios. Algunos poseen escaleras internas que comunican con los sótanos. Los demás niveles constan de oficinas comunicadas por una circulación central. Sistema estructural de pórticos de concreto reforzado, muros de ladrillo; acabados de pañete, estuco y pintura; pisos de baldosa cerámica, granito pulido y vinilo; Carpintería metálica; cubierta en teja de fibro cemento y concreto. El estado de conservación es bueno, se mantiene la implantación y tipología de patios laterales, así como gran parte de los elementos de fachada, acabados internos y decoración. Su estado de mantenimiento es bueno.

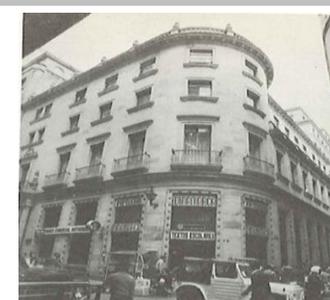
11. FOTOGRAFÍA ANTIGUA

Fuente: Recuerdos fotograficos por el centro de Bogota, Noviembre 1981 - Febrero 1982. Colcultura

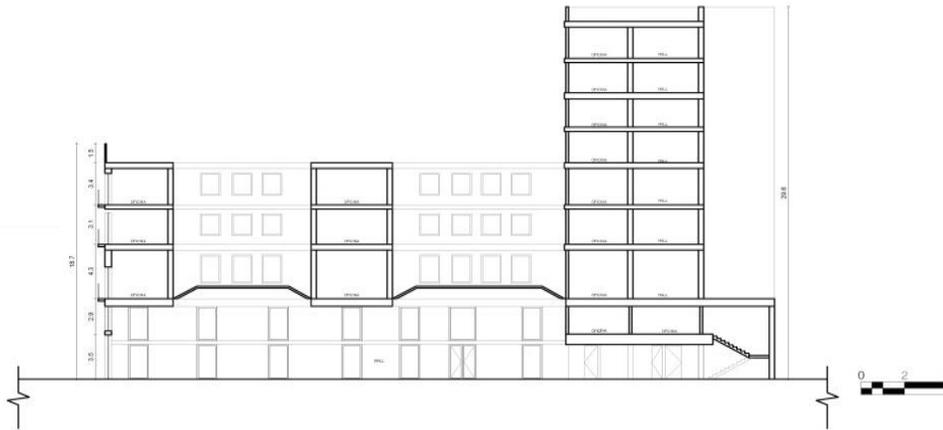
Corte longitudinal
Fuente: Equipo Levantamientos PEMP Patrimonio Inmueble

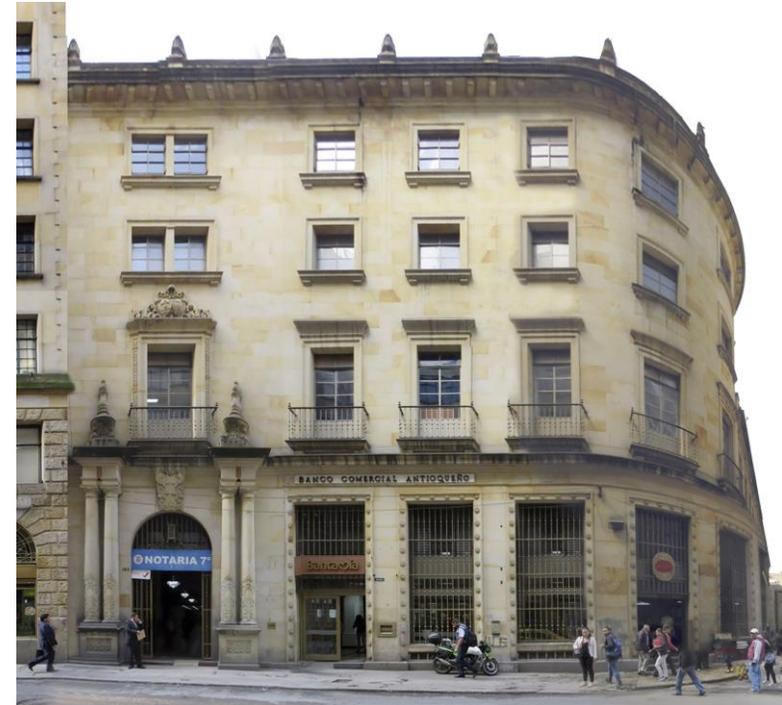
Fachada Norte
Fuente: Equipo Fotografía PEMP Patrimonio Inmueble
