**FICHA DE INVENTARIO Y VALORACIÓN DE BIENES CULTURALES INMUEBLES**

1.1. Nombre del Bien	KR 8 12 A 19	1.2. Otros nombres	N.A.
1.3. Pertenece a valoración colectiva	No	1.4. Nombre	N.A.

3.1. Departamento	Bogotá	3.2. Municipio	Bogotá D.C.
3.3. Nomenclatura	KR 8 12 A 19	3.4. Nomenclatura antigua	N.A.
3.5. Barrio	La Catedral	3.6. Código Barrio	003110
3.7. Dentro de sector urbano histórico	Si	3.8. Nombre sector urbano	Sector Urbano Antiguo
3.9. No. de manzana	007	3.10. No. de predio	020
3.11. CHIP	AAA0032EZHY	3.12. Localidad	Candelaria
3.13. Dentro de perímetro urbano	Si	3.14. UPZ	94
3.15. Nombre UPZ	Candelaria

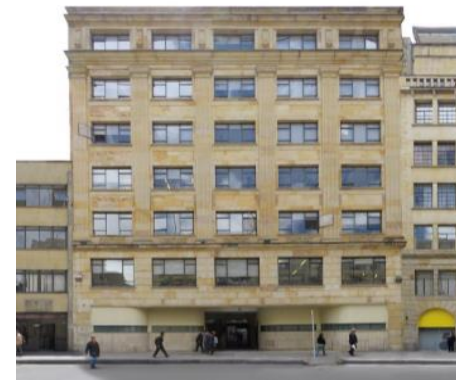
**9. FOTOGRAFÍA DEL INMUEBLE**

Inmueble de 7 pisos paramentado en un predio medianero rectangular, sus dimensiones son: frente de 20.28 m y fondo de 29.88 m, logrando una proporción de 1 a 1.47, con frente sobre la KR 8. Se emplaza mediante una planta irregular conformada por 2 patios laterales y un traspatio. La fachada es simétrica y revestida en piedra muñeca. Se desarrolla en 3 cuerpos divididos por cornisas: el cuerpo 1 consta de 2 planos: un plano retrocede y alberga un acceso central, antecedido de 2 volúmenes curvos en cada costado. El otro plano posee 5 ventanas rectangulares y una cornisa. El cuerpo 2 está conformado por los niveles 3, 4, 5 y 6, constan de 5 ventanas cada uno, intercalados por 6 columnatas que rematan en una gran cornisa. El cuerpo 3 comprende el nivel 7, que consta de 5 ventanas de las mismas características, intercaladas por molduras. El conjunto remata con una cornisa. El nivel 1 se compone de una circulación central, que distribuye hacia el costado sur a la recepción, 2 oficinas, baños, cocina y patio; hacia el costado norte conecta con unas escaleras, 2 oficinas, baños, cocina, ascensores, depósito y patio. La circulación remata en un gran espacio posterior que funciona como biblioteca, seguida de un traspatio cubierto. Los demás niveles albergan oficinas y servicios. No es posible hacer una descripción detallada ya que no se tuvo acceso a estos niveles. Sistema estructural de pórticos de concreto reforzado, muros de ladrillo; acabados de pañete y pintura; pisos de baldosa cerámica, granito pulido y vinilo; carpintería metálica; cubierta en placa de concreto. El estado de conservación es bueno, se mantiene la implantación y tipología de patios laterales, así como los elementos de fachada, acabados internos y decoración.
