FICHA DE INVENTARIO Y VALORACIÓN DE BIENES CULTURALES INMUEBLES
USO EXCLUSIVO DEL MINISTERIO DE CULTURA

1.1. Nombre del Bien	KR 8 12 A 3	1.2. Otros nombres	N.A.
1.3. Pertenece a valoración colectiva	No	1.4. Nombre	N.A.

2.1. Grupo Patrimonial	Material	2.2. Subgrupo Patrimonial	Inmueble
2.3. Grupo	Arquitectónico	2.4. Subgrupo	Arquitectura para comercio
2.5. Categoría	Oficina	2.6. Subcategoría	Oficinas

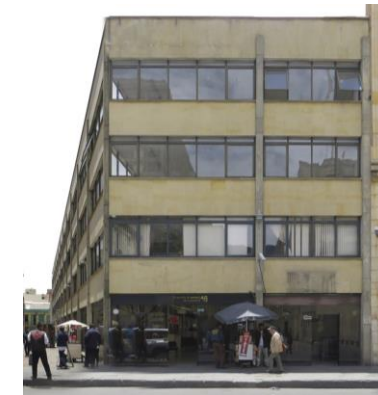
9. FOTOGRAFÍA DEL INMUEBLE

Inmueble de 4 pisos paramentado en un predio esquinero rectangular, sus dimensiones son: frente de 9.90 m y fondo de 55.06 m, logrando una proporción de 1 a 5.56, con frentes sobre la KR 8 y CL 12 A. Se emplaza mediante un volumen rectangular. Las fachadas están revestidas en piedra muñeca, se desarrollan en 4 niveles de manera continua en ambos costados. Varias columnas de concreto a la vista sobresalen y modulan el conjunto. El primer nivel se compone de un cerramiento de vidrio. Los demás niveles se componen de bandas de antepecho corrido. Estos se encuentran retrocedidos y disponen sobre sí ventanas continuas. El conjunto remata con un ático. Sobre la KR 8 se disponen 2 accesos: uno da ingreso a un pequeño hall y conecta con unas escaleras, que, a su vez, llevan a los demás niveles de aulas y servicios. El otro acceso da ingreso a un local comercial compuesto de dos espacios perpendiculares, el cual consta de depósito y baños. Sobre la CL 12 A (peatonal) se ingresa a 5 locales comerciales de planta rectangular con un pequeño módulo de servicios. No es posible hacer una descripción detallada de los demás niveles ya que no se tuvo acceso. Sistema estructural de pórticos de concreto reforzado, muros de ladrillo. Acabados de pañete, pintura y piedra muñeca. Pisos de baldosa cerámica y granito pulido. Carpintería metálica. Cubierta en placa de concreto. El estado de conservación es bueno, se mantiene la implantación y tipología volumétrica, así como los elementos de fachada.

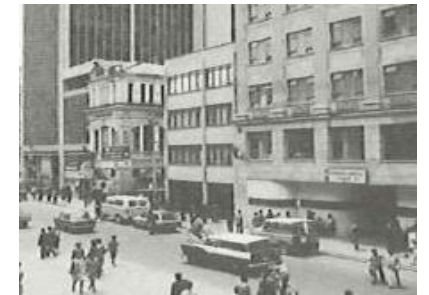
10. FOTOGRAFÍA DEL CONTEXTO
11. FOTOGRAFÍA ANTIGUA

Fuente: Recorridos fotográficos por el centro de Bogotá, Noviembre 1981 - Febrero 1982. Colcultura
