FICHA DE INVENTARIO Y VALORACIÓN DE BIENES CULTURALES INMUEBLES

1.1. Nombre del Bien	KR 8 11 3	1.2. Otros nombres	N.A.
1.3. Pertenece a valoración colectiva	No	1.4. Nombre	N.A.

3.1. Departamento	Bogotá	3.2. Municipio	Bogotá D.C.
3.3. Nomenclatura	KR 8 11 3	3.4. Nomenclatura antigua	N.A.
3.5. Barrio	La Catedral	3.6. Código Barrio	003110
3.7. Dentro de sector urbano histórico	Si	3.8. Nombre sector urbano	Sector Urbano Antiguo
3.9. No. de manzana	008	3.10. No. de predio	001
3.11. CHIP	AAA0032FBKC	3.12. Localidad	Candelaria
3.13. Dentro de perímetro urbano	Si	3.14. UPZ	94
3.15. Nombre UPZ	Candelaria

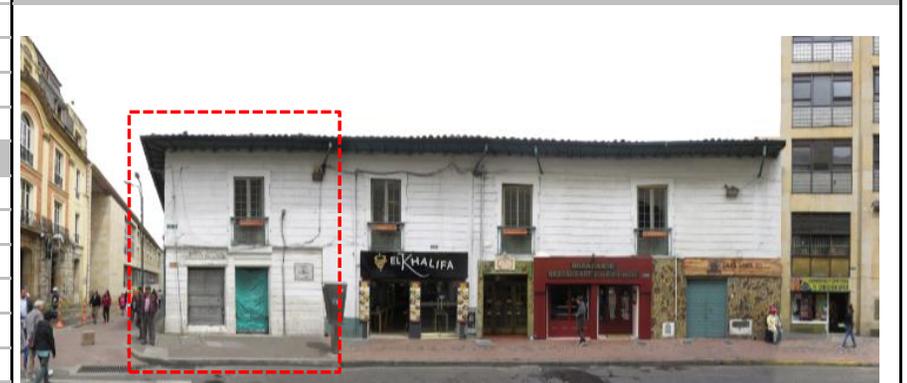
9. FOTOGRAFÍA DEL INMUEBLE

Conforma una unidad arquitectónica con los predios 002, 003, 004, 005, 028, 029 y 030. Constituida por un inmueble de 2 pisos, paramentado en 8 predios, sus dimensiones totales son: frente de 27.70 m y fondo de 44.47 m, logrando una proporción de 1 a 1,6 veces aproximadamente, con frentes sobre la carrera 8 y calle 11. Se emplaza mediante un volumen irregular que actualmente solo conserva un patio central cubierto. Este se subdivide en 9 locales comerciales, 3 de los cuales son restaurantes. Los locales principales corresponden a un restaurante al que se accede desde la carrera 8, este llega hasta el fondo del predio y cuenta además del área de comedor con un espacio de baños, una oficina y una cocina. A su lado sur se ubica un restaurante de menores proporciones que cuenta con las mismas zonas, a excepción de la oficina. Estos dos restaurantes forman el predio 030. Otro local comercial principal se localiza sobre la calle 11, este cuenta con el área de patio y posee varios depósitos al fondo, predio 005. Los demás locales en su mayoría son espacios pequeños que cuentan con una escalera. La fachada de la unidad está resuelta en un cuerpo con un zócalo, 29 vanos (12 de acceso, 6 ventanas y 11 de puerta ventana con balcón a ras de muro) y un alero sobre canes de madera a la vista. El sistema estructural es de muros de carga de adobe y ladrillo, pañetados y pintados, y la cubierta es a dos aguas con teja de barro. La carpintería es de metal y madera. El local de la esquina de la manzana hace referencia al predio 001, sus dimensiones son: frente de 6.50 m y fondo de 6.50 m, logrando una proporción de 1 a 1 veces.

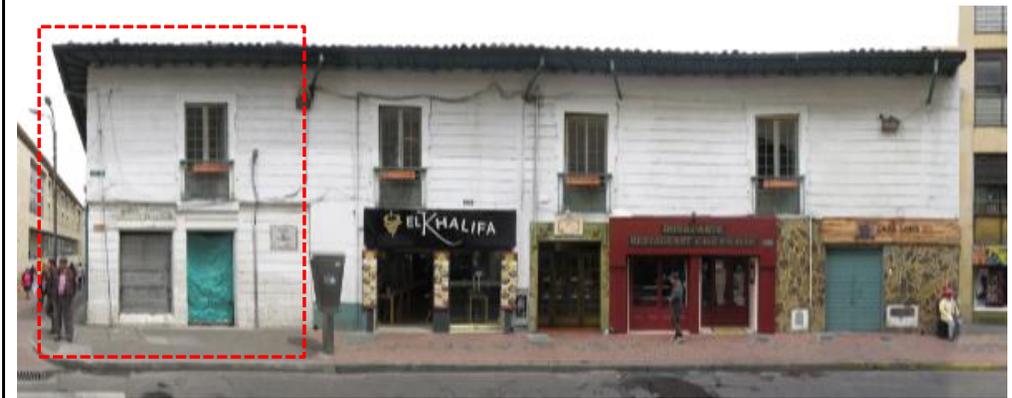
Fachada Oriente

Valor estético: De acuerdo con lo descrito y su valoración histórica, se identifican elementos del repertorio formal representado por el uso de muros estriados, zócalo, cornisas, portadas, marcos, balcones a ras de muro, barandas en forjado de hierro y alero sobre canes de madera. Sin embargo, las subdivisiones, publicidad y diferentes tipos de comercio, han generado una mezcla de materiales que distorsiona su estética original. La manzana alberga inmuebles de distintos periodos (Republicano, Transición, Moderno), lo que hace de ella un ejemplo urbano de los cambios en dinámicas sociales y económicas.
