FICHA DE INVENTARIO Y VALORACIÓN DE BIENES CULTURALES INMUEBLES
USO EXCLUSIVO DEL MINISTERIO DE CULTURA

INMUEBLE No MZ 008

1.1. Nombre del Bien	CL 11 8 14	1.2. Otros nombres	N.A.
1.3. Pertenece a valoración colectiva	No	1.4. Nombre	N.A.

3.1. Departamento	Bogotá	3.2. Municipio	Bogotá D.C.
3.3. Nomenclatura	CL 11 8 14	3.4. Nomenclatura antigua	N.A.
3.5. Barrio	La Catedral	3.6. Código Barrio	003110
3.7. Dentro de sector urbano histórico	Si	3.8. Nombre sector urbano	Sector Urbano Antiguo
3.9. No. de manzana	008	3.10. No. de predio	003
3.11. CHIP	AAA0032FBMR	3.12. Localidad	Candelaria
3.13. Dentro de perímetro urbano	Si	3.14. UPZ	94
3.15. Nombre UPZ	Candelaria

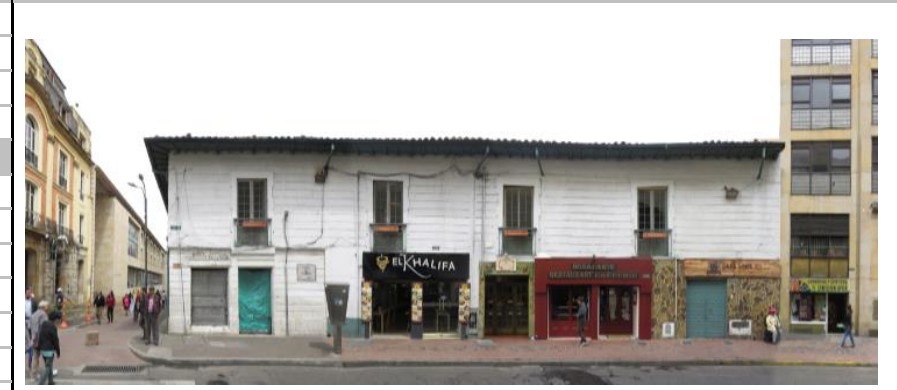
9. FOTOGRAFÍA DEL INMUEBLE

Conforma una unidad arquitectónica con los predios 001, 002, 004, 005, 028, 029 y 030. Constituida por un inmueble de 2 pisos, paramentado en 8 predios, sus dimensiones totales son: frente de 27.70 m y fondo de 44.47 m, logrando una proporción de 1 a 1,6 veces aproximadamente, con frentes sobre la carrera 8 y calle 11. Se emplaza mediante un volumen irregular que actualmente solo conserva un patio central cubierto. Este se subdivide en 9 locales comerciales, 3 de los cuales son restaurantes. Los locales principales corresponden a un restaurante al que se accede desde la carrera 8, este llega hasta el fondo del predio y cuenta además del área de comedor con un espacio de baños, una oficina y una cocina. A su lado sur se ubica un restaurante de menores proporciones que cuenta con las mismas zonas, a excepción de la oficina. Estos dos restaurantes forman el predio 030. Otro local comercial principal se localiza sobre la calle 11, este cuenta con el área de patio y posee varios depósitos al fondo, predio 005. Los demás locales en su mayoría son espacios pequeños que cuentan con una escalera. La fachada de la unidad está resuelta en un cuerpo con un zócalo, 29 vanos (12 de acceso, 6 ventanas y 11 de puerta ventana con balcón a ras de muro) y un alero sobre canes de madera a la vista. El sistema estructural es de muros de carga de adobe y ladrillo, pañetados y pintados, y la cubierta es a dos aguas con teja de barro. La carpintería es de metal y madera. Uno de los locales pequeños sobre la calle 11 hace referencia al predio 003, sus dimensiones son: frente de 6 m y fondo de 6.70 m, logrando una proporción de 1 a 1.11 veces.

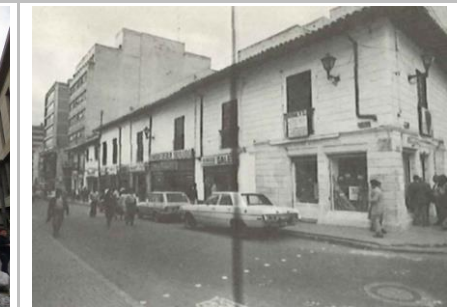
10. FOTOGRAFÍA DEL CONTEXTO
11. FOTOGRAFÍA ANTIGUA

Unidad arquitectónica con los predios 001, 002, 004, 005, 028, 029 y 030. Inmueble construido a finales del siglo XIX, originalmente de 2 patios centrales y un patio lateral. Destinado para uso residencial, actualmente tiene uso comercial. No se conoce su diseñador o constructor. Es propiedad de Martha Lucia Ayarza Bermúdez. Es posible inferir que debido a su colindancia con la Plaza de Bolívar, el predio original fue subdividido por sus ventajas comerciales. Se emplaza en una manzana consolidada a finales del siglo XVIII, la cual alberga inmuebles de distintos periodos (Republicano, Transición, Moderno). Actualmente, los dos patios se encuentran cubiertos, uno hace parte de un espacio de restaurante y otro es una cocina. No se conocen datos de solicitudes de intervención ni de antecedentes de archivo.

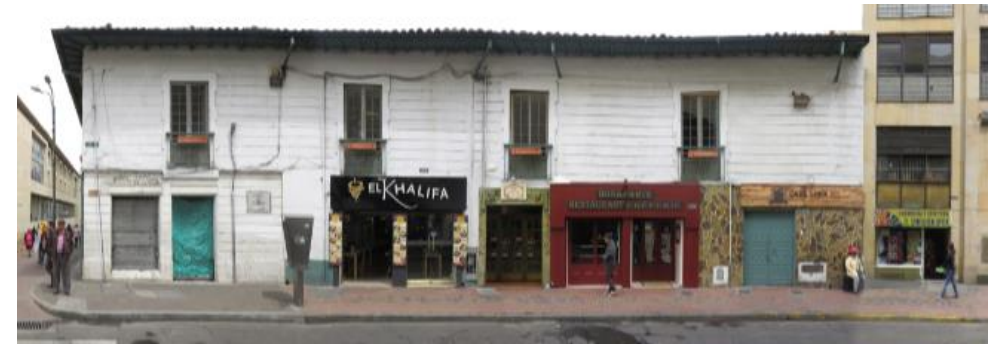
Fachada Oriente

Valor estético: De acuerdo con lo descrito y su valoración histórica, se identifican elementos del repertorio formal representado por el uso de muros estriados, zócalo, cornisas, portadas, marcos, balcones a ras de muro, barandas en forjado de hierro y alero sobre canes de madera. Sin embargo, las subdivisiones, publicidad y diferentes tipos de comercio, han generado una mezcla de materiales que distorsiona su estética original. La manzana alberga inmuebles de distintos periodos (Republicano, Transición, Moderno), lo que hace de ella un ejemplo urbano de los cambios en dinámicas sociales y económicas.
