FICHA DE INVENTARIO Y VALORACIÓN DE BIENES CULTURALES INMUEBLES
USO EXCLUSIVO DEL MINISTERIO DE CULTURA

INMUEBLE No MZ 008

1.1. Nombre del Bien	CL 11 8 44	1.2. Otros nombres	N.A.
1.3. Pertenece a valoración colectiva	No	1.4. Nombre	N.A.

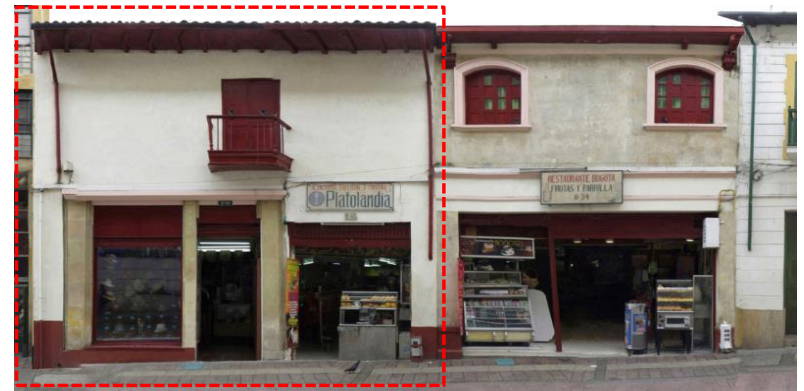
9. FOTOGRAFÍA DEL INMUEBLE

Conforma una unidad arquitectónica con el predio 006. Constituida por un inmueble de 2 pisos, paramentado en 2 predios medianeros, sus dimensiones son: frente de 14.67 m y fondo de 23.50 m, logrando una proporción de 1 a 1.6 veces aproximadamente, con frente sobre la calle 11. Se emplaza mediante un volumen compacto. La espacialidad interna correspondiente a 3 locales comerciales, los 2 del lado oriente son restaurantes que cuentan con cocina y área de baños, el del medio además posee una escalera de un tramo que comunica con el segundo nivel. El tercer local, del lado occidente, corresponde al predio 007, compuesto de un espacio pequeño con un baño. La fachada está resuelta en un cuerpo con un zócalo, 7 vanos (3 de acceso, 3 de ventana, 2 de ellos con arco escarzano, y 1 de puerta ventana con balcón corrido y baranda en forjado de hierro) y remata con un alero, en un tramo esta sobre canes de madera a la vista. El sistema estructural es de muros de carga en adobe y ladrillo, pañetados y pintados, y la cubierta es a dos aguas con teja de barro y estructura de madera. La carpintería es en metal en accesos y en madera para las ventanas y puerta ventana, los pisos son de baldosa. El local del lado occidente hacen referencia al predio 003110008007, cuyas dimensiones son: frente de 4.69 m y fondo de 6.48 m, logrando una proporción de 1 a 1.38 veces aproximadamente.
