### FICHA DE INVENTARIO Y VALORACIÓN DE BIENES CULTURALES INMUEBLES

INMUEBLE No MZ 008

1.1. Nombre del Bien	Edificio Latuf	1.2. Otros nombres	N.A.
1.3. Pertenece a valoración colectiva	No	1.4. Nombre	N.A.

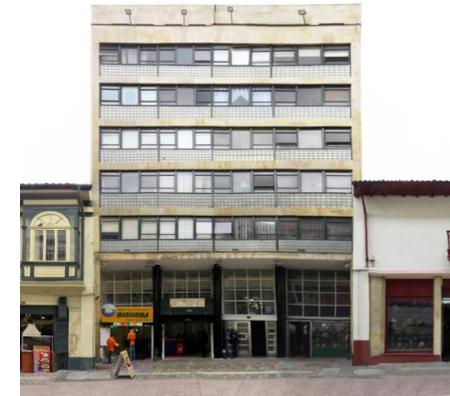
#### 9. FOTOGRAFÍA DEL INMUEBLE

Inmueble de 8 pisos paramentado en un predio medianero rectangular, sus dimensiones son: frente de 14 m y fondo de 34.30 m, logrando una proporción de 1 a 2.45, con frente sobre la CL 11. Se emplaza mediante un volumen irregular con un patio lateral y un traspatio. La fachada se compone de 3 planos: el primer plano retrocede y comprende los niveles 1 y 2, los cuales están modulados por 3 pantallas que conforman 4 vanos rectangulares de piso a techo, que dan acceso a los locales comerciales y al hall de oficinas. El segundo plano comprende los niveles 3, 4, 5, 6 y 7, los cuales constan de una banda de antepecho reticulada, sobre la cual se dispone una ventana corrida de 12 módulos. El tercer plano comprende el nivel 8, el cual retrocede y conforma una terraza en los costados norte y sur. El primer nivel consta de 3 locales comerciales, de los cuales uno tiene acceso al segundo nivel por un tramo de escaleras; otro tiene acceso a un depósito posterior, servicios y un gran espacio que funciona como restaurante, lo cual abarca el resto del nivel 1. El otro local es de menor tamaño, contiguo a él se encuentra el hall compuesto de 2 ascensores laterales, unas escaleras y un depósito en la parte posterior. Los demás niveles están compuestos de oficinas. No es posible brindar una descripción más detallada de estos niveles ya que no se tuvo acceso a ellos. Sistema estructural de hormigón armado y placas de cemento. Acabados exteriores de piedra muñeca, vidrio y perfilera de aluminio. Acabados internos de pañete, pintura, revestimiento de piedra muñeca y cerámica; pisos de baldosa, cerámica y granito pulido; carpintería de metal y madera; cubierta plana en concreto. El estado de conservación es aceptable, a pesar de las modificaciones en acabados y modificaciones de muros internos, conserva la implantación y tipología, así como su estética original.

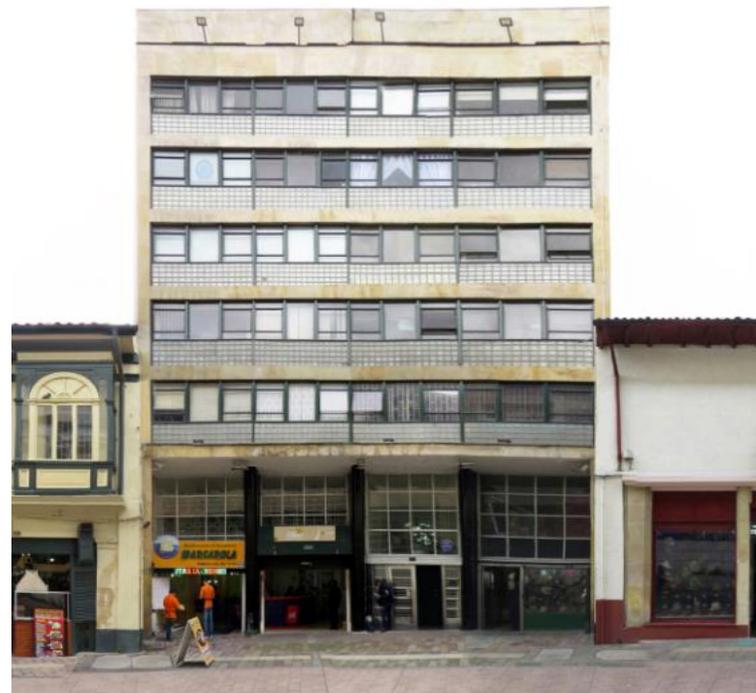
**Fachada Sur**
**Fuente:** Equipo Fotografía PEMP Patrimonio Inmueble

**Valor estético:** De acuerdo con lo descrito y su valoración histórica, se identifican elementos del repertorio formal característico de del periodo del Movimiento Moderno, representado por el uso de una geometría sencilla en plantas y fachada, así como su escala volumétrica y elementos compositivos de fachada: delgadas pantallas, bandas de antepecho reticulado, ventanas corridas, modulación rigurosa. Resalta su sencillez en la utilización de materiales: piedra muñeca, vidrio, perfilera metálica. La manzana alberga inmuebles de distintos periodos (Republicano, Transición, Movimiento Moderno), lo que hace de ella un ejemplo urbano de los cambios en dinámicas sociales y económicas.
